## แบบฟอร์มการตรวจสภาพฝาย

โครงการพัฒนาระบบสารสนเทศการตรวจประเมินสภาพฝายและการบริหารจัดการ  
พื้นที่เสี่ยงภัยแล้งและน้ำท่วมในจังหวัดเชียงใหม่  
โดยองค์การบริหารส่วนจังหวัดเชียงใหม่ ร่วมกับมหาวิทยาลัยเชียงใหม่

รหัสฝาย : WCM050900303

ตำแหน่งที่ วิศวกรโครงการ ชื่อฝาย ลำเหมืองร่องข้าวยาย 1 ชื่อลำน้ำ เหมืองร่องข้าวยาย ลำน้ำสาขาของ ร่องข้าวยาย/แม่โป่ง/แม่กวง

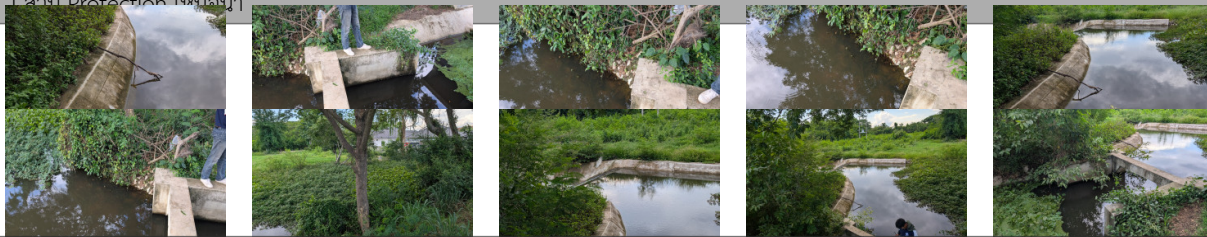
1 ส่วน Protection เหนือน้ำ

| องค์ประกอบ | ผลการตรวจสอบสภาพฝายด้วยสายตา | | | | | | | | | | | ขนาดความเสียหาย | หมายเหตุ |
|---|---|---|---|---|---|---|---|---|---|---|---|---|---|
| 1.2 ลาดด้านข้าง | ปกติ | ✓ | ✓ | ✓ | | ✓ | ✓ | ✓ | ✓ | | | <input type="checkbox"/> ไม่มี<br><input type="checkbox"/> มองไม่เห็น<br>อื่นๆ | |
| | น้อย | | | | ✓ | | | | | | ✓ | | |

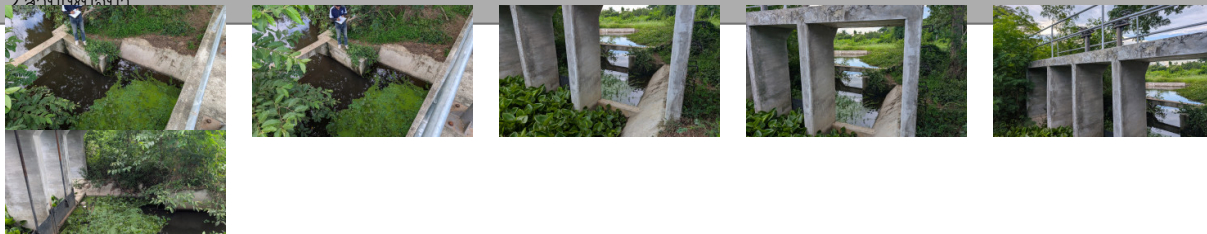
2 ส่วนเหนือน้ำ

| องค์ประกอบ | ผลการตรวจสอบสภาพฝายด้วยสายตา | | | | | | | | | | | ขนาดความเสียหาย | หมายเหตุ |
|---|---|---|---|---|---|---|---|---|---|---|---|---|---|
| 2.2 ลาดด้านข้าง | ปกติ | ✓ | ✓ | ✓ | ✓ | ✓ | ✓ | ✓ | ✓ | | | <input type="checkbox"/> ไม่มี<br><input type="checkbox"/> มองไม่เห็น<br>อื่นๆ | |
| | น้อย | | | | | | | | | | ✓ | | |
