แบบฟอร์มการตรวจสภาพฝาย

โครงการพัฒนาระบบสารสนเทศการตรวจประเมินสภาพฝายและการบริหารจัดการ
พื้นที่เสี่ยงภัยแล้งและน้ำท่วมในจังหวัดเชียงใหม่
โดยองค์การบริหารส่วนจังหวัดเชียงใหม่ ร่วมกับมหาวิทยาลัยเชียงใหม่

รหัสฝาย : WCM051000501

ตำแหน่งที่ วิศวกรโครงการ ชื่อฝาย แม่โป่ง 1 ชื่อลำน้ำ แม่โป่ง ลำน้ำสาขาของ แม่โป่ง/กวง

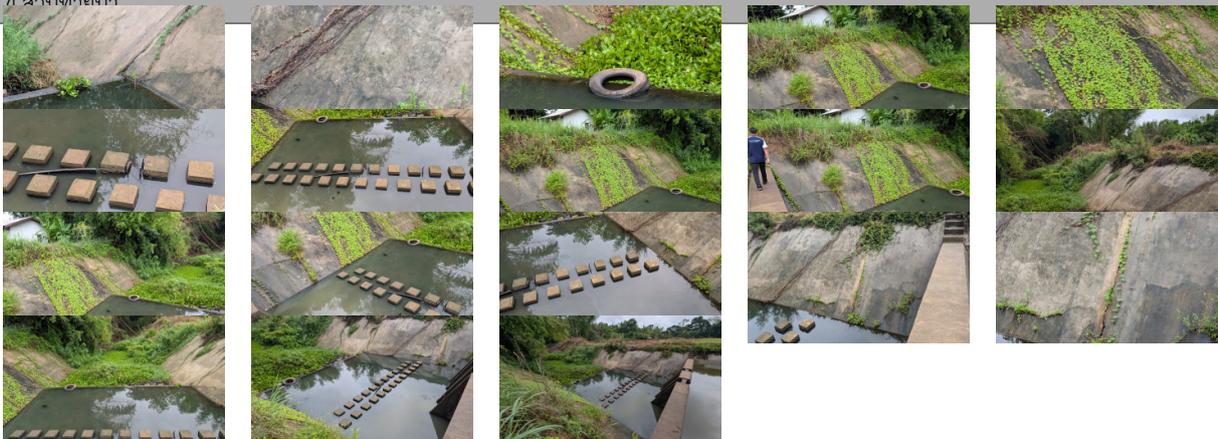
4. ส่วนท้ายเขื่อน

4.4 แผงปะทะด้านท้ายน้ำ	ปกติ	✓	✓	✓		✓	✓	✓	✓		<input type="checkbox"/> ไม่มี <input type="checkbox"/> มองไม่เห็น อื่นๆ	
	น้อย				✓					✓		
	ปานกลาง											
	มาก

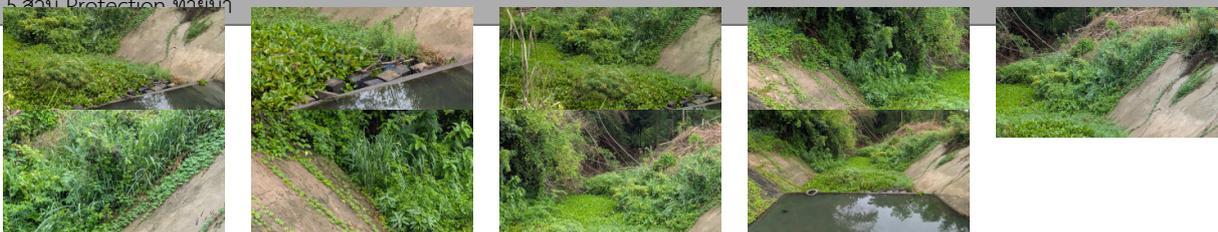
5. ส่วน Protection ข้างน้ำ

5. ส่วน Protection ท้ายน้ำ (Downstream Protection Section) <input checked="" type="checkbox"/> ใช้งานได้ <input type="checkbox"/> ควรปรับปรุง <input type="checkbox"/> ควรรื้อถอนก่อสร้างใหม่

5.1 พื้น (floor)	ปกติ			✓	✓	✓	✓	✓	✓		<input type="checkbox"/> ไม่มี <input type="checkbox"/> มองไม่เห็น อื่นๆ	
	ตะกอน	น้อย	✓	✓								
	<input type="checkbox"/> ปกติ <input type="checkbox"/> น้อย	ปานกลาง										
	<input type="checkbox"/> ปานกลาง <input checked="" type="checkbox"/> มาก	มาก								✓

5.2 ลาดด้านข้าง	ปกติ			✓	✓	✓	✓	✓	✓	✓	<input type="checkbox"/> ไม่มี <input type="checkbox"/> มองไม่เห็น อื่นๆ	
	น้อย	✓	✓									
	ปานกลาง											
	มาก

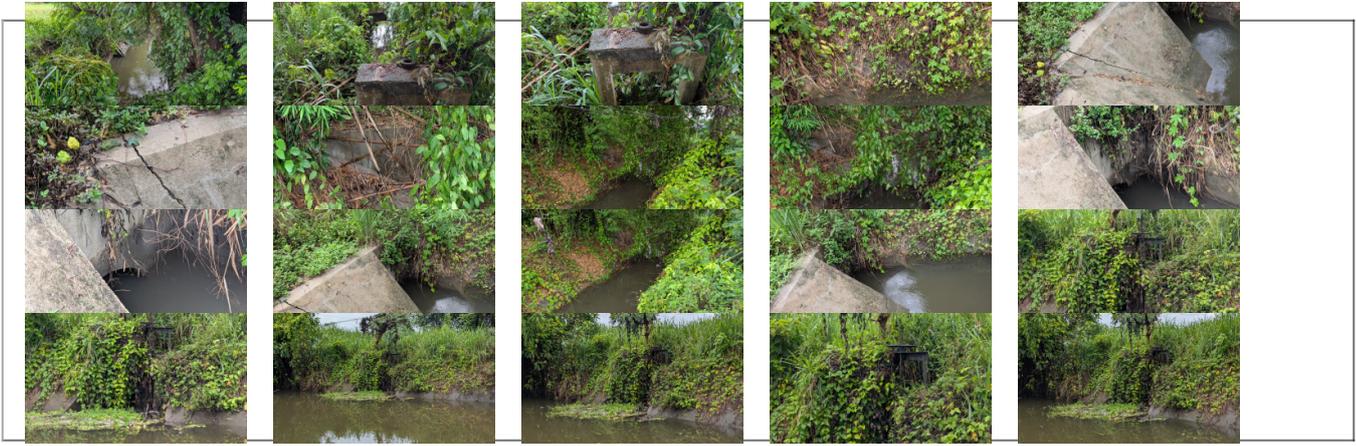
6. ระบบส่งน้ำ <input checked="" type="checkbox"/> ใช้งานได้ <input type="checkbox"/> ควรปรับปรุง <input type="checkbox"/> ควรรื้อถอนก่อสร้างใหม่

6.1 พื้น (floor)	ปกติ										<input type="checkbox"/> ไม่มี <input checked="" type="checkbox"/> มองไม่เห็น อื่นๆ	
	ตะกอน	น้อย										
	<input type="checkbox"/> ปกติ <input checked="" type="checkbox"/> น้อย	ปานกลาง										
	<input type="checkbox"/> ปานกลาง <input type="checkbox"/> มาก	มาก

6.2 ลาดด้านข้าง	ปกติ					✓	✓	✓	✓		<input type="checkbox"/> ไม่มี <input type="checkbox"/> มองไม่เห็น อื่นๆ	
	น้อย	✓	✓	✓	✓					✓		
	ปานกลาง											
	มาก

6.3 ประตูน้ำ/ปากคลอง	ปกติ	✓		✓	✓	✓	✓	✓	✓		<input type="checkbox"/> ไม่มี <input type="checkbox"/> มองไม่เห็น อื่นๆ	
	น้อย									✓		
	ปานกลาง											
	มาก
