แบบฟอร์มการตรวจสภาพฝาย

โครงการพัฒนาระบบสารสนเทศการตรวจประเมินสภาพฝายและการบริหารจัดการ
พื้นที่เสี่ยงภัยแล้งและน้ำท่วมในจังหวัดเชียงใหม่
โดยองค์การบริหารส่วนจังหวัดเชียงใหม่ ร่วมกับมหาวิทยาลัยเชียงใหม่

รหัสฝาย : WCM051100401

ตำแหน่งที่ วิศวกรโครงการ ชื่อฝาย น้ำแม่โป่ง 1 ชื่อลำน้ำ แม่โป่ง ลำน้ำสาขาของ แม่กวง/เจ้าพระยา

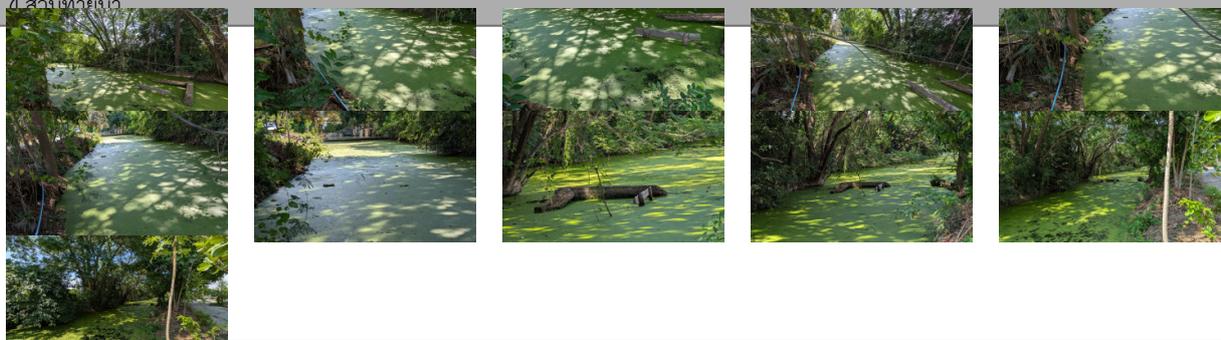
4 ส่วนท้ายน้ำ

4.4 แผงปะทะด้านท้ายน้ำ	ปกติ													<input type="checkbox"/> ไม่มี
	น้อย													<input checked="" type="checkbox"/> มองไม่เห็น
	ปานกลาง													อื่นๆ
	มาก
