แบบฟอร์มการตรวจสภาพฝาย

โครงการพัฒนาระบบสารสนเทศการตรวจประเมินสภาพฝายและการบริหารจัดการ
พื้นที่เสี่ยงภัยแล้งและน้ำท่วมในจังหวัดเชียงใหม่
โดยองค์การบริหารส่วนจังหวัดเชียงใหม่ ร่วมกับมหาวิทยาลัยเชียงใหม่

รหัสฝาย : WCM051200201

ตำแหน่งที่ วิศวกรโครงการ ชื่อฝาย แม่โป่ง 1 ชื่อลำน้ำ แม่โป่ง ลำน้ำสาขาของ แม่กวาง/ปิง

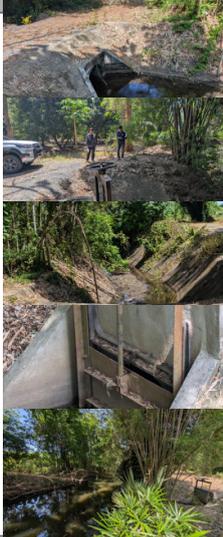
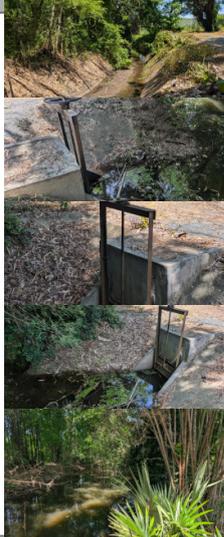
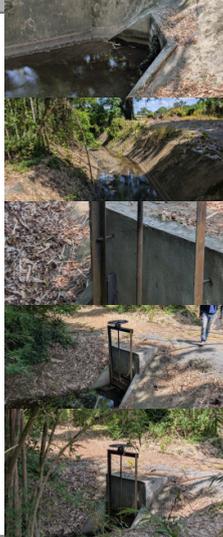
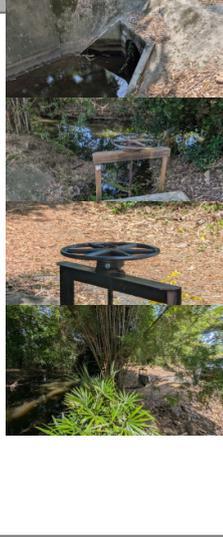
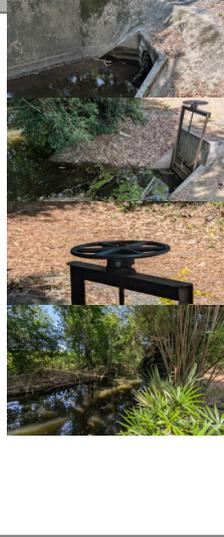
5. ส่วน Protection ท้ายน้ำ

5.1 พื้น (floor)	ปกติ		✓	✓		✓	✓	✓	✓			<input type="checkbox"/> ไม่มี <input type="checkbox"/> มองไม่เห็น อื่นๆ
	ตะกอน	น้อย	✓		✓					✓		
	<input type="checkbox"/> ปกติ <input checked="" type="checkbox"/> น้อย	ปานกลาง										
	<input type="checkbox"/> ปานกลาง <input type="checkbox"/> มาก	มาก

5.2 ลาดด้านข้าง	ปกติ		✓	✓		✓	✓	✓	✓			<input type="checkbox"/> ไม่มี <input type="checkbox"/> มองไม่เห็น อื่นๆ
	น้อย	✓			✓					✓		
	ปานกลาง											
	มาก
