แบบฟอร์มการตรวจสภาพฝาย

โครงการพัฒนาระบบสารสนเทศการตรวจประเมินสภาพฝายและการบริหารจัดการ
พื้นที่เสี่ยงภัยแล้งและน้ำท่วมในจังหวัดเชียงใหม่
โดยองค์การบริหารส่วนจังหวัดเชียงใหม่ ร่วมกับมหาวิทยาลัยเชียงใหม่

รหัสฝาย : WCM051200501

ตำแหน่งที่ วิศวกรโครงการ ชื่อฝาย ฝายแม่โป่ง 4 ชื่อลำน้ำ แม่โป่ง ลำน้ำสาขาของ แม่กวง/ปิง

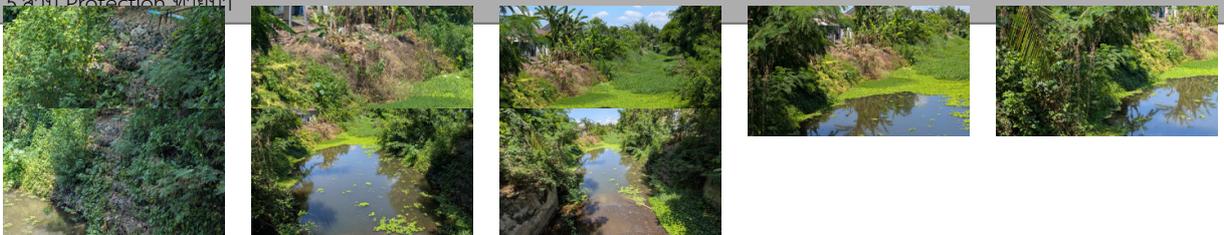
5 ส่วน Protection หนองน้ำ

| องค์ประกอบ | | ผลการตรวจสอบสภาพฝายด้วยสายตา | | | | | | | | | | ขนาดความเสียหาย | หมายเหตุ |
|---|--|---|---|---|---|---|---|---|---|---|--|---|---|
| 5. ส่วน Protection ท้ายน้ำ (Downstream Protection Section) <input checked="" type="checkbox"/> ใช้งานได้ <input type="checkbox"/> ควรปรับปรุง <input type="checkbox"/> ควรรื้อถอนก่อสร้างใหม่ | | | | | | | | | | | | | |
| 5.2 ลาดด้านข้าง | ปกติ | ✓ | ✓ | ✓ | ✓ | ✓ | ✓ | ✓ | ✓ | ✓ | | <input type="checkbox"/> ไม่มี <input type="checkbox"/> มองไม่เห็น อื่นๆ เรียงหิน | |
