# แบบฟอร์มการตรวจสภาพฝาย

โครงการพัฒนาระบบสารสนเทศการตรวจประเมินสภาพฝายและการบริหารจัดการ  
พื้นที่เสี่ยงภัยแล้งและน้ำท่วมในจังหวัดเชียงใหม่  
โดยองค์การบริหารส่วนจังหวัดเชียงใหม่ ร่วมกับมหาวิทยาลัยเชียงใหม่

รหัสฝาย : WCM051200502

ตำแหน่งที่ วิศวกรโครงการ ชื่อฝาย ฝายแม่โป่ง 5 ชื่อลำน้ำ แม่โป่ง ลำน้ำสาขาของ แม่กวง/ปิง

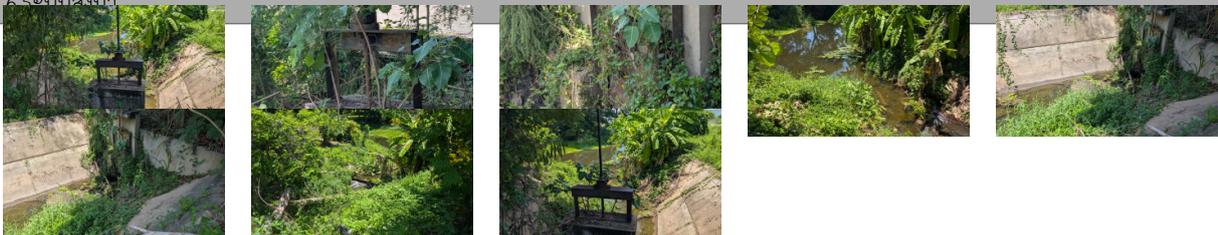
### 6. ส่วนแปลงน้ำ

6.2 ลาดด้านข้าง	ปกติ		✓	✓	✓	✓	✓	✓	✓		<input type="checkbox"/> ไม่มี <input type="checkbox"/> มองไม่เห็น อื่นๆ	
	น้อย	✓								✓		
	ปานกลาง											
	มาก

6.3 ประตูน้ำ/ปากคลอง	ปกติ	✓		✓	✓	✓	✓	✓	✓	✓	<input type="checkbox"/> ไม่มี <input type="checkbox"/> มองไม่เห็น อื่นๆ	
	น้อย											
	ปานกลาง											
	มาก
