แบบฟอร์มการตรวจสภาพฝาย

โครงการพัฒนาระบบสารสนเทศการตรวจประเมินสภาพฝายและการบริหารจัดการ
พื้นที่เสี่ยงภัยแล้งและน้ำท่วมในจังหวัดเชียงใหม่
โดยองค์การบริหารส่วนจังหวัดเชียงใหม่ ร่วมกับมหาวิทยาลัยเชียงใหม่

รหัสฝาย : WCM051300601

ตำแหน่งที่ วิศวกรโครงการ ชื่อฝาย ฝายฮ่อ ชื่อลำน้ำ แม่นาย ลำน้ำสาขาของ แม่นาง/ปิง

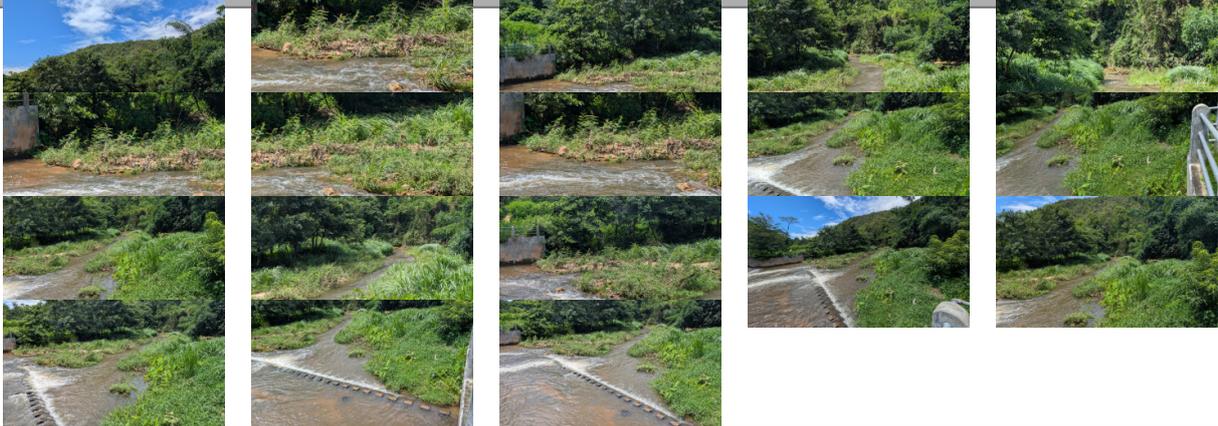
5 ส่วน Protection ท้ายเหมือง

5.1 พื้น (floor)	ปกติ		✓	✓		✓	✓	✓	✓			<input type="checkbox"/> ไม่มี <input type="checkbox"/> มองไม่เห็น อื่นๆ
ตะกอน	น้อย	✓			✓					✓		
<input type="checkbox"/> ปกติ <input checked="" type="checkbox"/> น้อย	ปานกลาง											
<input type="checkbox"/> ปานกลาง <input type="checkbox"/> มาก	มาก
