แบบฟอร์มการตรวจสภาพฝาย

โครงการพัฒนาระบบสารสนเทศการตรวจประเมินสภาพฝายและการบริหารจัดการ
พื้นที่เสี่ยงภัยแล้งและน้ำท่วมในจังหวัดเชียงใหม่
โดยองค์การบริหารส่วนจังหวัดเชียงใหม่ ร่วมกับมหาวิทยาลัยเชียงใหม่

รหัสฝาย : WCM051400401

ตำแหน่งที่ วิศวกรโครงการ ชื่อฝาย แม่ตอน ชื่อลำน้ำ แม่ตอน ลำน้ำสาขาของ แม่กวาง

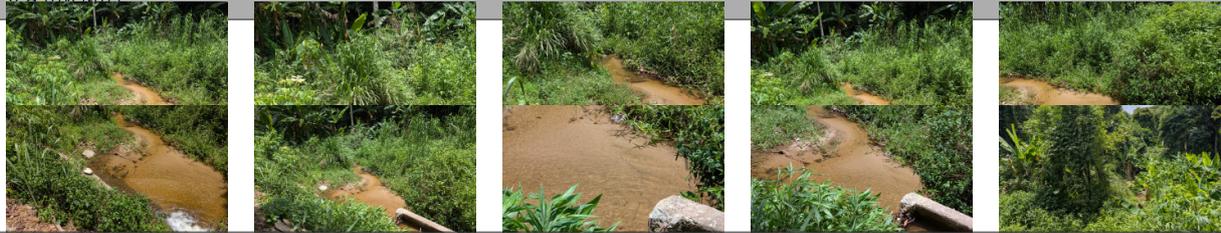
4. ส่วนขยายน้ำ

| องค์ประกอบ | | ผลการตรวจสอบสภาพฝายด้วยสายตา | | | | | | | | | | ขนาดความเสียหาย | หมายเหตุ |
|---|--|---|---|---|---|---|---|---|---|---|--|--|---|
| 4.4 แผงปะทะด้านท้ายน้ำ | ปกติ | | ✓ | ✓ | | ✓ | ✓ | ✓ | ✓ | ✓ | | <input type="checkbox"/> ไม่มี <input type="checkbox"/> มองไม่เห็น อื่นๆ | |
