แบบฟอร์มการตรวจสภาพฝาย

โครงการพัฒนาระบบสารสนเทศการตรวจประเมินสภาพฝายและการบริหารจัดการ
พื้นที่เสี่ยงภัยแล้งและน้ำท่วมในจังหวัดเชียงใหม่
โดยองค์การบริหารส่วนจังหวัดเชียงใหม่ ร่วมกับมหาวิทยาลัยเชียงใหม่

รหัสฝาย : WCM051400801

ตำแหน่งที่ วิศวกรโครงการ ชื่อฝาย ทูวังกา ชื่อลำน้ำ ทูวังกา ลำน้ำสาขาของ แม่กวง

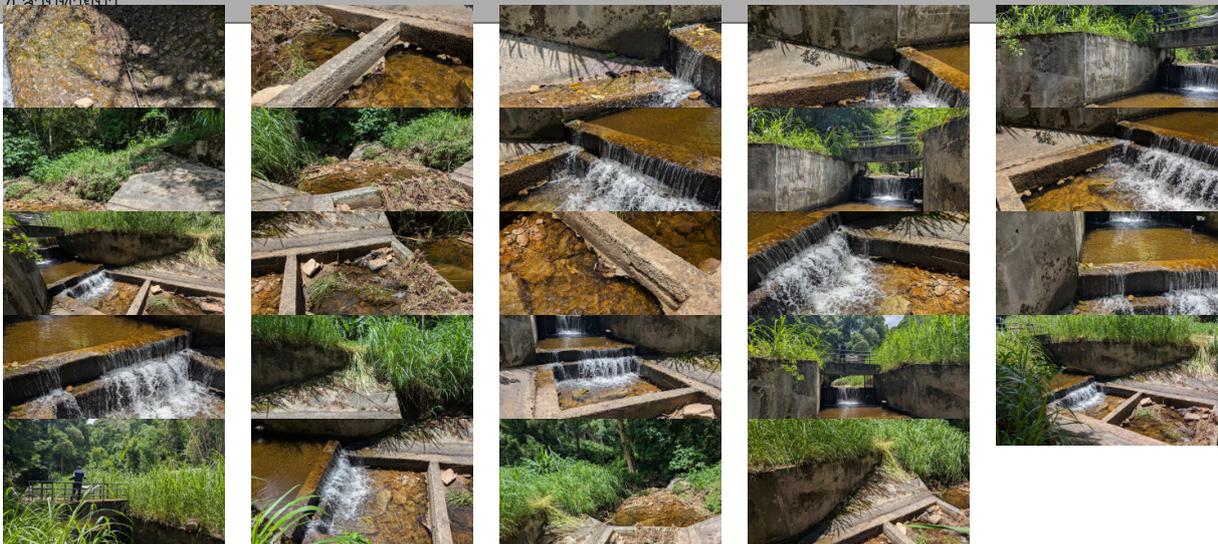
4. ส่วนท้ายเขื่อน

4.4 แผงปะทะด้านท้ายน้ำ	ปกติ		✓									<input type="checkbox"/> ไม่มี <input type="checkbox"/> มองไม่เห็น อื่นๆ	
	น้อย												
	ปานกลาง												
	มาก
