## แบบฟอร์มการตรวจสภาพฝาย

โครงการพัฒนาระบบสารสนเทศการตรวจประเมินสภาพฝายและการบริหารจัดการ  
พื้นที่เสี่ยงภัยแล้งและน้ำท่วมในจังหวัดเชียงใหม่  
โดยองค์การบริหารส่วนจังหวัดเชียงใหม่ ร่วมกับมหาวิทยาลัยเชียงใหม่

รหัสฝาย : WCM070700101

ตำแหน่งที่ ชื่อฝาย ฝายแม่ลวด 1 ชื่อลำน้ำ แม่ลวด ลำน้ำสาขาของ น้ำแม่สา/แม่น้ำปิง

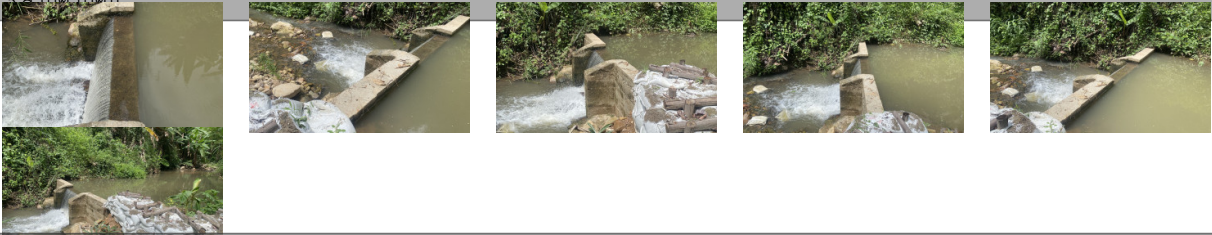
| 3.ส่วนควบคุม |

| องค์ประกอบ | ผลการตรวจสอบสภาพฝายด้วยสายตา | | | | | | | | | | ขนาดความเสียหาย | หมายเหตุ |
|---|---|---|---|---|---|---|---|---|---|---|---|---|
| 3.1 ฝายควบคุมน้ำและบันไดปลา | ปกติ | ✓ | ✓ | ✓ | ✓ | ✓ | ✓ | ✓ | ✓ | ✓ | | <input type="checkbox"/> ไม่มี<br><input type="checkbox"/> มองไม่เห็น<br>อื่นๆ |
| 3.2 กำแพงข้าง | ปกติ | ✓ | ✓ | ✓ | ✓ | ✓ | ✓ | ✓ | ✓ | | | <input type="checkbox"/> ไม่มี<br><input type="checkbox"/> มองไม่เห็น<br>อื่นๆ |
| | มาก | | | | | | | | | ✓ | | |
