แบบฟอร์มการตรวจสภาพฝาย

โครงการพัฒนาระบบสารสนเทศการตรวจประเมินสภาพฝายและการบริหารจัดการ
พื้นที่เสี่ยงภัยแล้งและน้ำท่วมในจังหวัดเชียงใหม่
โดยองค์การบริหารส่วนจังหวัดเชียงใหม่ ร่วมกับมหาวิทยาลัยเชียงใหม่

รหัสฝาย : WCM100501101

ตำแหน่งที่ ชื่อฝาย น้ำงาม ชื่อลำน้ำ น้ำงาม ลำน้ำสาขาของ แม่น้ำกก

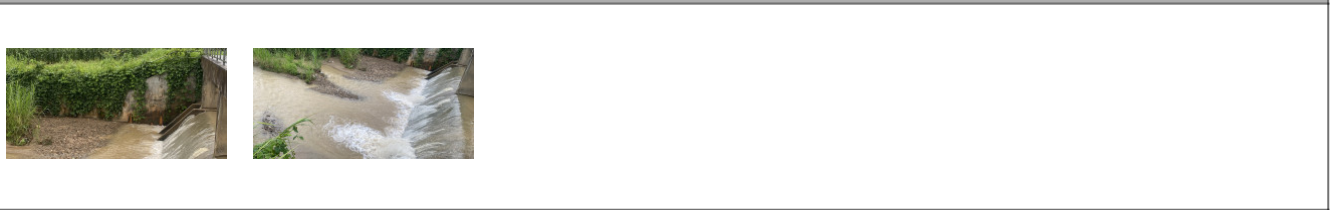
4. ส่วนท้ายน้ำ

4.4 แผงปะทะด้านท้ายน้ำ	ปกติ												<input checked="" type="checkbox"/> ไม่มี
	น้อย												<input type="checkbox"/> มองไม่เห็น
	ปานกลาง												อื่นๆ
	มาก
