แบบฟอร์มการตรวจสภาพฝาย

โครงการพัฒนาระบบสารสนเทศการตรวจประเมินสภาพฝายและการบริหารจัดการ
พื้นที่เสี่ยงภัยแล้งและน้ำท่วมในจังหวัดเชียงใหม่
โดยองค์การบริหารส่วนจังหวัดเชียงใหม่ ร่วมกับมหาวิทยาลัยเชียงใหม่

รหัสฝาย : WCM140100301

ตำแหน่งที่ วิศวกรโครงการ ชื่อฝาย เหมืองใจ 1 ชื่อลำน้ำ เหมืองใจ ลำน้ำสาขาของ แม่ควา/ปิง

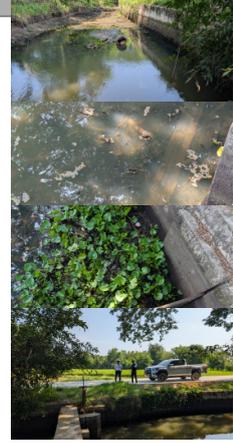
5. ส่วน Protection ท้ายน้ำ

5.1 พื้น (floor)	ปกติ												<input type="checkbox"/> ไม่มี <input checked="" type="checkbox"/> มองไม่เห็น อื่นๆ
	ตะกอน	น้อย											
	<input type="checkbox"/> ปกติ <input checked="" type="checkbox"/> น้อย	ปานกลาง											
	<input type="checkbox"/> ปานกลาง <input type="checkbox"/> มาก	มาก
