แบบฟอร์มการตรวจสภาพฝาย

โครงการพัฒนาระบบสารสนเทศการตรวจประเมินสภาพฝายและการบริหารจัดการ
พื้นที่เสี่ยงภัยแล้งและน้ำท่วมในจังหวัดเชียงใหม่
โดยองค์การบริหารส่วนจังหวัดเชียงใหม่ ร่วมกับมหาวิทยาลัยเชียงใหม่

รหัสฝาย : WCM140100303

ตำแหน่งที่ วิศวกรโครงการ ชื่อฝาย เขื่อนแม่จาง 3 ชื่อลำน้ำ แม่จาง ลำน้ำสาขาของ แม่จาง/ปิง

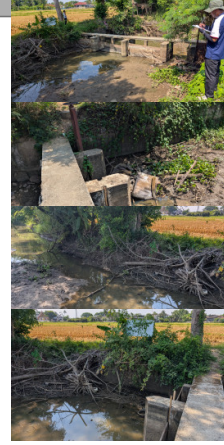
4. ส่วนท้ายน้ำ

4.4 แผงปะทะด้านท้ายน้ำ	ปกติ											<input checked="" type="checkbox"/> ไม่มี
	น้อย											<input type="checkbox"/> มองไม่เห็น
	ปานกลาง											อื่นๆ
	มาก

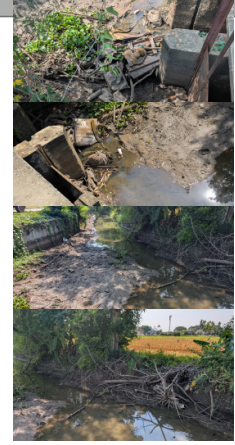
5. ส่วน Protection ท้ายน้ำ (Downstream Protection Section) <input checked="" type="checkbox"/> ใช้งานได้ <input type="checkbox"/> ควรปรับปรุง <input type="checkbox"/> ควรรื้อถอนก่อสร้างใหม่

5.1 พื้น (floor) ตะกอน	ปกติ											<input type="checkbox"/> ไม่มี
	น้อย											<input checked="" type="checkbox"/> มองไม่เห็น
	<input type="checkbox"/> ปกติ <input type="checkbox"/> น้อย	ปานกลาง										อื่นๆ
	<input checked="" type="checkbox"/> ปานกลาง <input type="checkbox"/> มาก	มาก

5.2 ลาดด้านข้าง	ปกติ											<input checked="" type="checkbox"/> ไม่มี
	น้อย											<input type="checkbox"/> มองไม่เห็น
	ปานกลาง											อื่นๆ
	มาก
