แบบฟอร์มการตรวจสภาพฝาย

โครงการพัฒนาระบบสารสนเทศการตรวจประเมินสภาพฝายและการบริหารจัดการ
พื้นที่เสี่ยงภัยแล้งและน้ำท่วมในจังหวัดเชียงใหม่
โดยองค์การบริหารส่วนจังหวัดเชียงใหม่ ร่วมกับมหาวิทยาลัยเชียงใหม่

รหัสฝาย : WCM140100401

ตำแหน่งที่ วิศวกรโครงการ ชื่อฝาย เหมืองใจ 5 ชื่อลำน้ำ เหมืองใจ ลำน้ำสาขาของ แม่ควา/ปิง

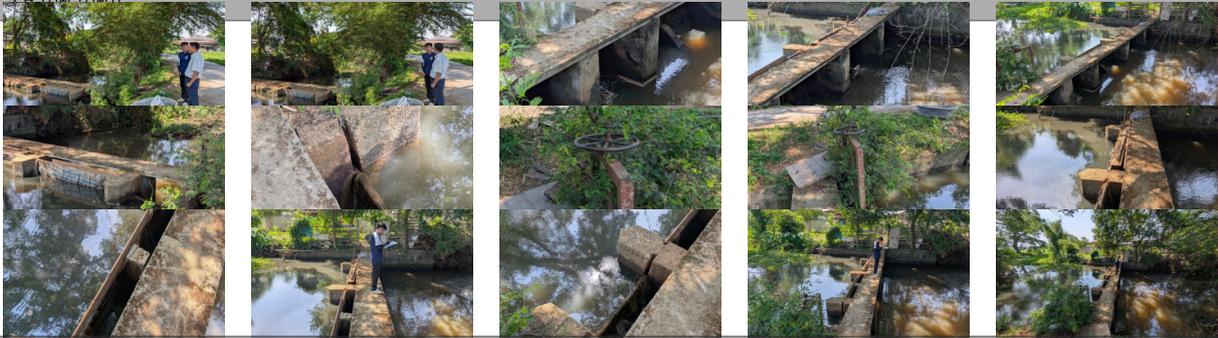
3. ส่วนควบคุม

ฝายมาตรฐานคอนกรีต มข.2527 ส่วนควบคุมน้ำมีโครงสร้างที่แข็งแรง สามารถใช้งานได้ แต่ควรมีการขุดลอกตะกอนออกตลอดช่วงของลำเหมือง

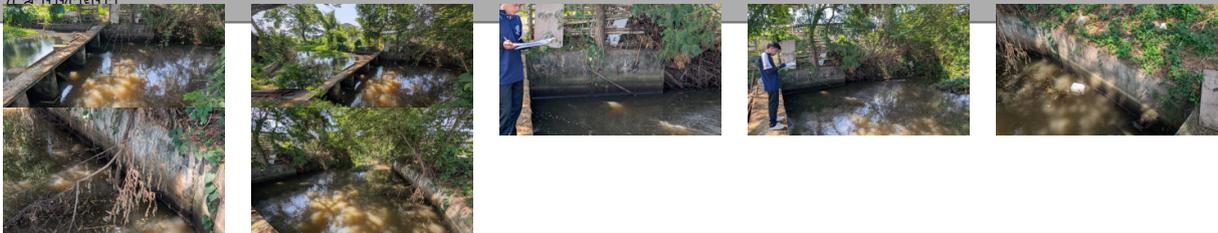
4. ส่วนท้ายน้ำ

4.4 แผงปะทะด้านท้ายน้ำ	ปกติ												<input type="checkbox"/> ไม่มี <input checked="" type="checkbox"/> มองไม่เห็น อื่นๆ
	น้อย												
	ปานกลาง												
	มาก
