แบบฟอร์มการตรวจสภาพฝาย

โครงการพัฒนาระบบสารสนเทศการตรวจประเมินสภาพฝายและการบริหารจัดการ
พื้นที่เสี่ยงภัยแล้งและน้ำท่วมในจังหวัดเชียงใหม่
โดยองค์การบริหารส่วนจังหวัดเชียงใหม่ ร่วมกับมหาวิทยาลัยเชียงใหม่

รหัสฝาย : WCM140200702

ตำแหน่งที่ วิศวกรโครงการ ชื่อฝาย ฝายสะพานหมู่บ้านขุนสาร ชื่อลำน้ำ เหมืองโจ้ ลำน้ำสาขาของ แม่ควา/ปิง

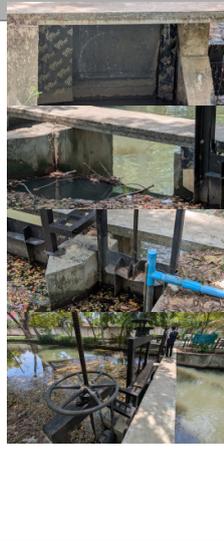
5. ส่วน Protection ท้ายน้ำ

| องค์ประกอบ | | ผลการตรวจสอบสภาพฝายด้วยสายตา | | | | | | | | | | ขนาดความเสียหาย | หมายเหตุ |
|---|---|---|---|---|---|---|---|---|---|---|---|---|---|
| 5.1 พื้น (floor) | ปกติ | <input checked="" type="checkbox"/> | | <input type="checkbox"/> ไม่มี |
| <input type="checkbox"/> ปกติ <input checked="" type="checkbox"/> น้อย | ปานกลาง | | | | | | | | | | | | อื่นๆ |
