## แบบฟอร์มการตรวจสอบสภาพฝาย

โครงการพัฒนาระบบสารสนเทศการตรวจประเมินสภาพฝายและการบริหารจัดการ  
พื้นที่เสี่ยงภัยแล้งและน้ำท่วมในจังหวัดเชียงใหม่  
โดยองค์การบริหารส่วนจังหวัดเชียงใหม่ ร่วมกับมหาวิทยาลัยเชียงใหม่

รหัสฝาย : WCM140201003

ผู้ตรวจสอบ ทีมตรวจประเมิน วัน/เดือน/ปี 7 พฤษภาคม 2568 ตำแหน่ง หน่วยงาน CMU  
ตำแหน่งที่ วิศวกรโครงการ ชื่อฝาย เขื่อนใจ 10 ชื่อลำน้ำ เขื่อนใจ ลำน้ำสาขาของ แม่คา/ปิง  
ก่อสร้าง เมื่อปี พ.ศ. 2555 อายุฝาย 13 ☐ ออกแบบเอง ☒ ใช้แบบมาตรฐาน กรมชลประทาน  
☐ ก่อสร้างเองโดยใช้แรงงานชาวบ้าน ใช้งบของ

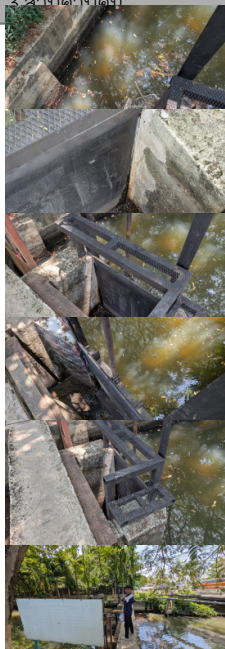
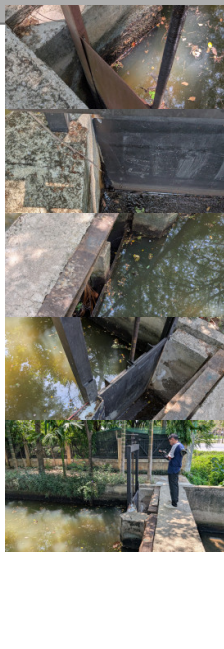
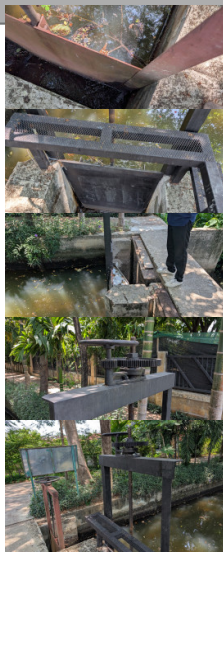
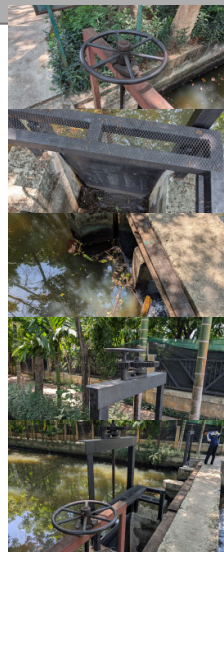
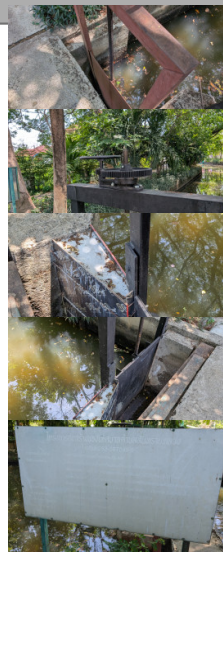
### 3. ส่วนควบคุม

| องค์ประกอบ | ผลการตรวจสอบสภาพฝายด้วยสายตา | | | | | | | | | | ขนาดความเสียหาย | หมายเหตุ |
|---|---|---|---|---|---|---|---|---|---|---|---|---|
| 3. ส่วนควบคุม (Control Sector) <input checked="" type="checkbox"/> ใช้งานได้ <input type="checkbox"/> ควรปรับปรุง <input type="checkbox"/> ควรรื้อถอนก่อสร้างใหม่ | | | | | | | | | | | | |
| 3.1 ฝายควบคุมน้ำและบันไดปลา | ปกติ | | ✓ | ✓ | | ✓ | ✓ | ✓ | ✓ | | <input type="checkbox"/> ไม่มี<br><input type="checkbox"/> มองไม่เห็น<br>อื่นๆ | |
| | น้อย | ✓ | | | ✓ | | | | | ✓ | | |
