# แบบฟอร์มการตรวจสภาพฝาย

โครงการพัฒนาระบบสารสนเทศการตรวจประเมินสภาพฝายและการบริหารจัดการ  
พื้นที่เสี่ยงภัยแล้งและน้ำท่วมในจังหวัดเชียงใหม่  
โดยองค์การบริหารส่วนจังหวัดเชียงใหม่ ร่วมกับมหาวิทยาลัยเชียงใหม่

รหัสฝาย : WCM140201005

ตำแหน่งที่ วิศวกรโครงการ ชื่อฝาย ขลอน้ำหน้าสุสานบ้านสันคยะยอม ชื่อลำน้ำ เหมืองใจ ลำน้ำสาขาของ แม่ควา/ปิง

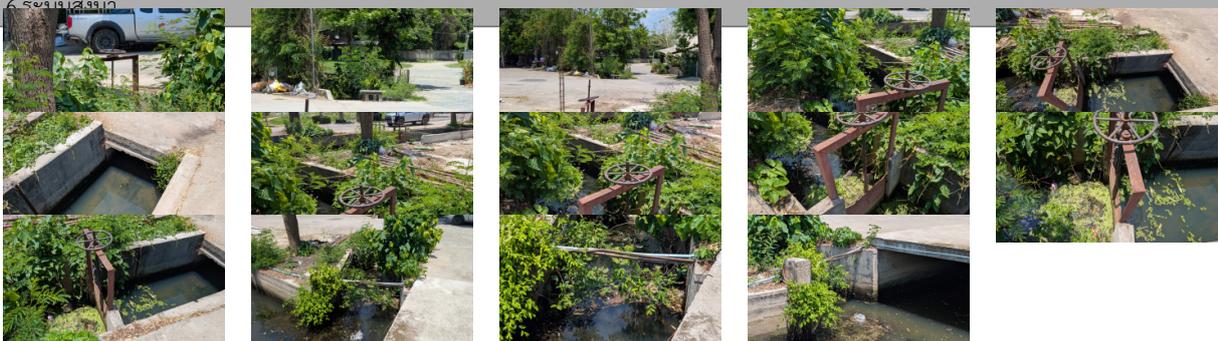
#### 6. ส่วนประังน้ำ

6.1 พื้น (floor)	ปกติ		✓	✓	✓	✓	✓	✓	✓		<input type="checkbox"/> ไม่มี <input type="checkbox"/> มองไม่เห็น อื่นๆ		
ตะกอน	น้อย	✓								✓			
<input type="checkbox"/> ปกติ <input checked="" type="checkbox"/> น้อย	ปานกลาง												
<input type="checkbox"/> ปานกลาง <input type="checkbox"/> มาก	มาก

6.2 ลาดด้านข้าง	ปกติ		✓	✓	✓	✓	✓	✓	✓		<input type="checkbox"/> ไม่มี <input type="checkbox"/> มองไม่เห็น อื่นๆ		
	น้อย	✓								✓			
	ปานกลาง												
	มาก

6.3 ประตูน้ำ/ปากคลอง	ปกติ			✓	✓	✓	✓	✓	✓		<input type="checkbox"/> ไม่มี <input type="checkbox"/> มองไม่เห็น อื่นๆ		
	น้อย	✓								✓			
	ปานกลาง												
	มาก
