แบบฟอร์มการตรวจสภาพฝาย

โครงการพัฒนาระบบสารสนเทศการตรวจประเมินสภาพฝายและการบริหารจัดการ
พื้นที่เสี่ยงภัยแล้งและน้ำท่วมในจังหวัดเชียงใหม่
โดยองค์การบริหารส่วนจังหวัดเชียงใหม่ ร่วมกับมหาวิทยาลัยเชียงใหม่

รหัสฝาย : WCM140300102

ผู้ตรวจสอบ ทีมตรวจประเมิน วัน/เดือน/ปี 1 พฤษภาคม 2568 ตำแหน่ง หน่วยงาน CMU
ตำแหน่งที่ วิศวกรโครงการ ชื่อฝาย ฝายสันศรี ชื่อลำน้ำ ลำน้ำแม่กวง ลำน้ำสาขาของ แม่ปิง/เจ้าพระยา
ก่อสร้าง เมื่อปี พ.ศ. 2535 อายุฝาย 33 ออกแบบเอง ใช้แบบมาตรฐาน กรมชลประทาน
 ก่อสร้างเองโดยใช้แรงงานชาวบ้าน ใช้งบของ

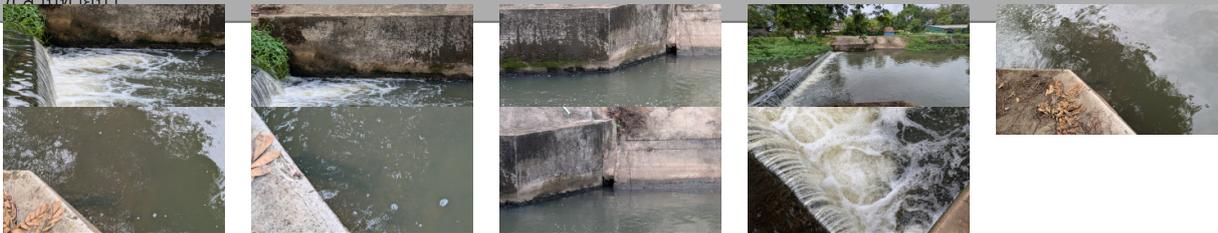
4. ส่วนท้ายน้ำ

4.4 แผงปะทะด้านท้ายน้ำ	ปกติ											<input type="checkbox"/> ไม่มี
	น้อย											<input checked="" type="checkbox"/> มองไม่เห็น
	ปานกลาง											อื่นๆ
	มาก

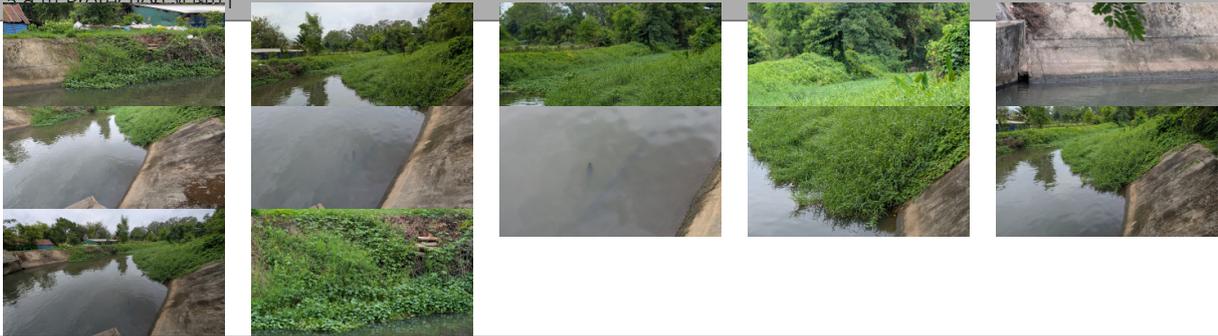
5. ส่วน Protection ท้ายน้ำ (Downstream Protection Section) <input checked="" type="checkbox"/> ใช้งานได้ <input type="checkbox"/> ควรปรับปรุง <input type="checkbox"/> ควรรื้อถอนก่อสร้างใหม่

5.1 พื้น (floor)	ปกติ		✓	✓		✓	✓	✓	✓		-	<input type="checkbox"/> ไม่มี
ตะกอน	น้อย	✓			✓					✓		<input type="checkbox"/> มองไม่เห็น
<input type="checkbox"/> ปกติ <input checked="" type="checkbox"/> น้อย	ปานกลาง											อื่นๆ
<input type="checkbox"/> ปานกลาง <input type="checkbox"/> มาก	มาก

5.2 ลาดด้านข้าง	ปกติ		✓	✓		✓	✓	✓	✓		-	<input type="checkbox"/> ไม่มี
	น้อย	✓			✓					✓		<input type="checkbox"/> มองไม่เห็น
	ปานกลาง											อื่นๆ
	มาก

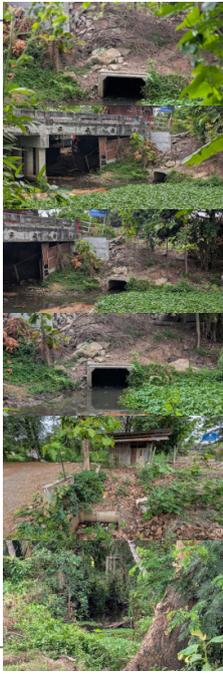
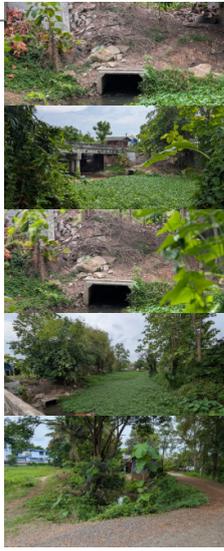
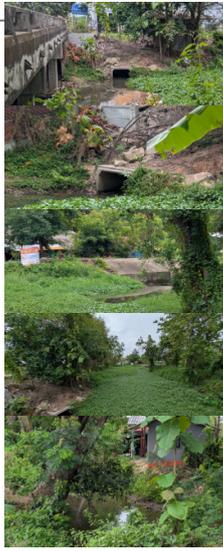
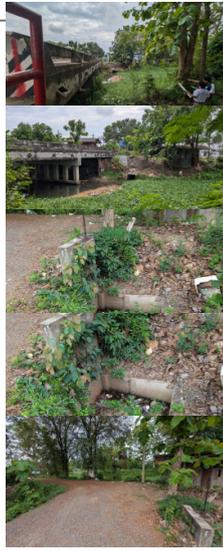
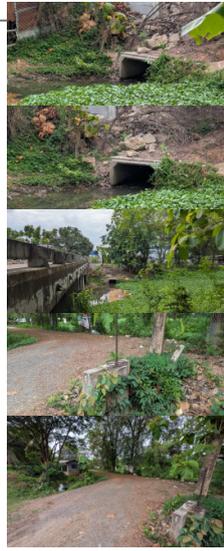
6. ระบบส่งน้ำ <input checked="" type="checkbox"/> ใช้งานได้ <input type="checkbox"/> ควรปรับปรุง <input type="checkbox"/> ควรรื้อถอนก่อสร้างใหม่

6.1 พื้น (floor)	ปกติ											<input type="checkbox"/> ไม่มี
ตะกอน	น้อย											<input checked="" type="checkbox"/> มองไม่เห็น
<input type="checkbox"/> ปกติ <input checked="" type="checkbox"/> น้อย	ปานกลาง											อื่นๆ
<input type="checkbox"/> ปานกลาง <input type="checkbox"/> มาก	มาก

6.2 ลาดด้านข้าง	ปกติ	✓	✓	✓	✓	✓	✓	✓	✓			<input type="checkbox"/> ไม่มี
	น้อย											<input type="checkbox"/> มองไม่เห็น
	ปานกลาง									✓		อื่นๆ
	มาก

6.3 ประตูน้ำ/ปากคลอง	ปกติ										เครื่องกว้านเสียหาย ไม่มีตัวหมุน	<input type="checkbox"/> ไม่มี
	น้อย											<input type="checkbox"/> มองไม่เห็น
	ปานกลาง											อื่นๆ
	มาก

ฝายคอนกรีตกันลำนน้ำแม่กวง มีการระบายน้ำได้ดี แต่ด้านเหนือน้ำมีวัชพืชขึ้นหนาแน่น มีระบบส่งน้ำแบบเปิดฝักซ้ายบริเวณสะพาน และประตูควบคุมของระบบส่งน้ำ มีเครื่องกว้านคันชักที่ไม่สามารถใช้งานได้
