# แบบฟอร์มการตรวจสภาพฝาย

โครงการพัฒนาระบบสารสนเทศการตรวจประเมินสภาพฝายและการบริหารจัดการ  
พื้นที่เสี่ยงภัยแล้งและน้ำท่วมในจังหวัดเชียงใหม่  
โดยองค์การบริหารส่วนจังหวัดเชียงใหม่ ร่วมกับมหาวิทยาลัยเชียงใหม่

รหัสฝาย : WCM140300401

ตำแหน่งที่ วิศวกรโครงการ ชื่อฝาย บ้านมอญ ชื่อลำน้ำ แม่กวาง ลำน้ำสาขาของ แม่ปิง/เจ้าพระยา

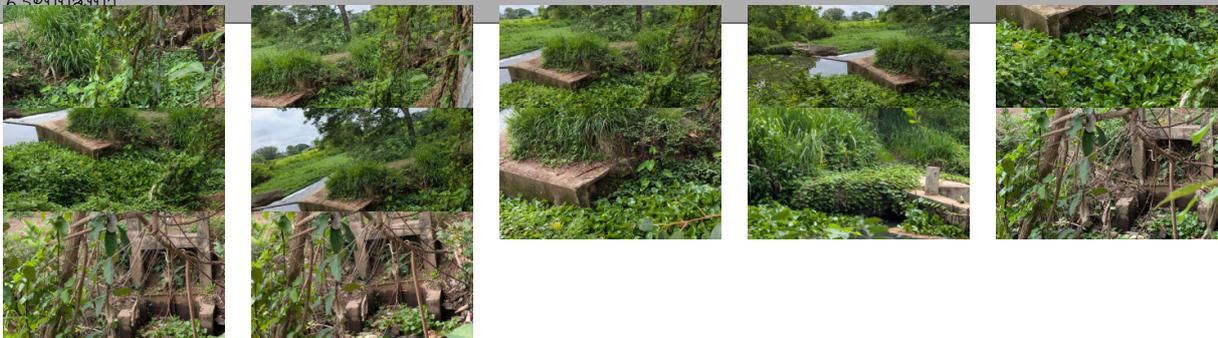
### 6. ส่วนเสริม

ฝายน้ำล้นคอนกรีตกั้นลำน้ำแม่กวัง ยังมีสภาพแข็งแรงและยังเป็นฝายที่ใช้ประโยชน์ มีวัชพืช ผักตบชู้หนาแน่นทั้งด้านเหนือน้ำและท้ายน้ำ มีระบบส่งน้ำฝั่งขวาแบบเปิด มีตะกอนสะสมและวัชพืชขึ้นหนาแน่น
