แบบฟอร์มการตรวจสภาพฝาย

โครงการพัฒนาระบบสารสนเทศการตรวจประเมินสภาพฝายและการบริหารจัดการ
พื้นที่เสี่ยงภัยแล้งและน้ำท่วมในจังหวัดเชียงใหม่
โดยองค์การบริหารส่วนจังหวัดเชียงใหม่ ร่วมกับมหาวิทยาลัยเชียงใหม่

รหัสฝาย : WCM140300701

ตำแหน่งที่ วิศวกรโครงการ ชื่อฝาย ฝายท่าหัว ชื่อลำน้ำ แม่กวง ลำน้ำสาขาของ แม่ปิง/เจ้าพระยา

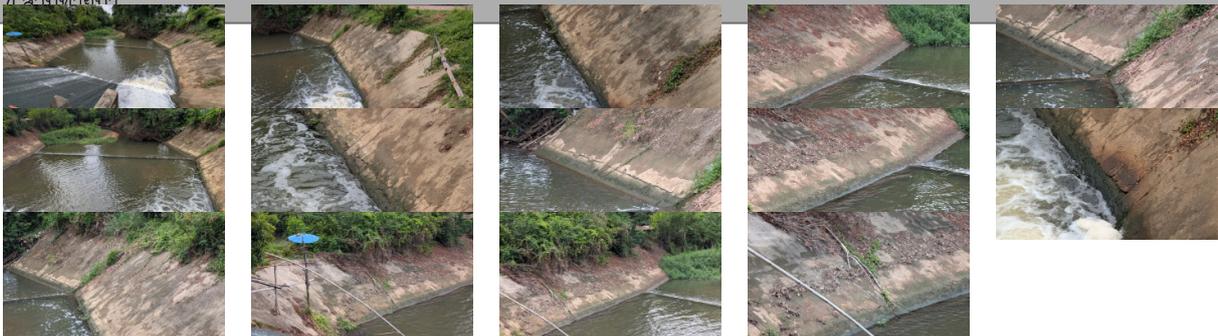
4 ส่วนท้ายเขื่อน

ฝายคอนกรีตมีสภาพแข็งแรง มีระบบส่งน้ำที่มีประตูน้ำควบคุมเปิด-ปิด ด้านท้ายน้ำมีวัชพืชขึ้นหนาแน่นเต็มลำน้ำ ควรได้รับการขุดลอกเพื่อให้ระบายน้ำได้ดีขึ้น
