แบบฟอร์มการตรวจสภาพฝาย

โครงการพัฒนาระบบสารสนเทศการตรวจประเมินสภาพฝายและการบริหารจัดการ
พื้นที่เสี่ยงภัยแล้งและน้ำท่วมในจังหวัดเชียงใหม่
โดยองค์การบริหารส่วนจังหวัดเชียงใหม่ ร่วมกับมหาวิทยาลัยเชียงใหม่

รหัสฝาย : WCM140400601

ตำแหน่งที่ วิศวกรโครงการ ชื่อฝาย พอหลวงตา ชื่อลำน้ำ แม่กวง ลำน้ำสาขาของ แม่ปิง

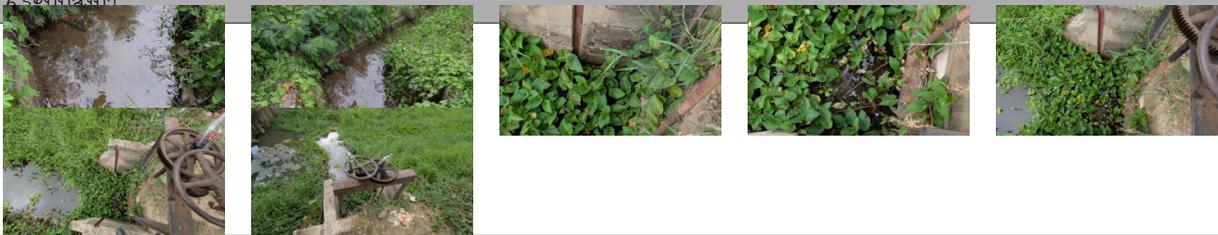
6. ส่วนแสงน้ำ

6. ระบบส่งน้ำ <input checked="" type="checkbox"/> ใช้งานได้ <input type="checkbox"/> ควรปรับปรุง <input type="checkbox"/> ควรรื้อถอนก่อสร้างใหม่

6.1 พื้น (floor)	ปกติ											<input type="checkbox"/> ไม่มี <input type="checkbox"/> มองไม่เห็น อื่นๆ	
	ตะกอน	น้อย											
	<input type="checkbox"/> ปกติ <input type="checkbox"/> น้อย	ปานกลาง											
	<input type="checkbox"/> ปานกลาง <input type="checkbox"/> มาก	มาก

6.2 ลาดด้านข้าง	ปกติ										<input type="checkbox"/> ไม่มี <input type="checkbox"/> มองไม่เห็น อื่นๆ		
	น้อย												
	ปานกลาง												
	มาก

6.3 ประตูน้ำ/ปากคลอง	ปกติ										<input type="checkbox"/> ไม่มี <input type="checkbox"/> มองไม่เห็น อื่นๆ		
	น้อย												
	ปานกลาง												
	มาก
