แบบฟอร์มการตรวจสภาพฝาย

โครงการพัฒนาระบบสารสนเทศการตรวจประเมินสภาพฝายและการบริหารจัดการ
พื้นที่เสี่ยงภัยแล้งและน้ำท่วมในจังหวัดเชียงใหม่
โดยองค์การบริหารส่วนจังหวัดเชียงใหม่ ร่วมกับมหาวิทยาลัยเชียงใหม่

รหัสฝาย : WCM140401003

ตำแหน่งที่ วิศวกรโครงการ ชื่อฝาย ขอย 25 ชื่อลำน้ำ เหมืองกรณ์ ลำน้ำสาขาของ แม่กวง/ปิง

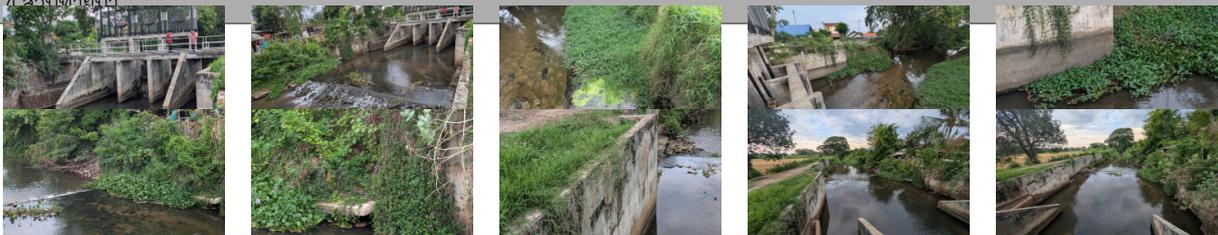
4 ส่วนท้ายน้ำ

4.4 แผงปะทะด้านท้ายน้ำ	ปกติ	✓	✓	✓	✓	✓	✓	✓	✓	✓		<input type="checkbox"/> ไม่มี <input type="checkbox"/> มองไม่เห็น อื่นๆ
	น้อย											
	ปานกลาง											
	มาก

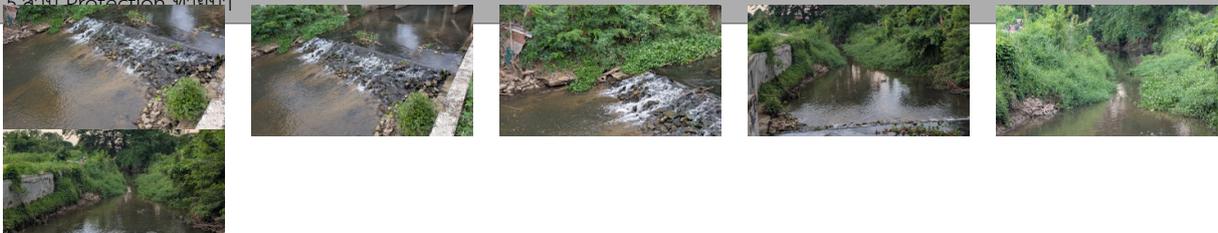
5 ส่วน Protection ท้ายน้ำ

5. ส่วน Protection ท้ายน้ำ (Downstream Protection Section) <input checked="" type="checkbox"/> ใช้งานได้ <input type="checkbox"/> ควรปรับปรุง <input type="checkbox"/> ควรรื้อถอนก่อสร้างใหม่

5.1 พื้น (floor)	ปกติ	✓	✓	✓	✓	✓	✓	✓	✓	✓		<input type="checkbox"/> ไม่มี <input type="checkbox"/> มองไม่เห็น อื่นๆ
	ตะกอน	น้อย										
	<input type="checkbox"/> ปกติ <input checked="" type="checkbox"/> น้อย	ปานกลาง										
	<input type="checkbox"/> ปานกลาง <input type="checkbox"/> มาก	มาก

5.2 ลาดด้านข้าง	ปกติ											<input checked="" type="checkbox"/> ไม่มี <input type="checkbox"/> มองไม่เห็น อื่นๆ
	น้อย											
	ปานกลาง											
	มาก

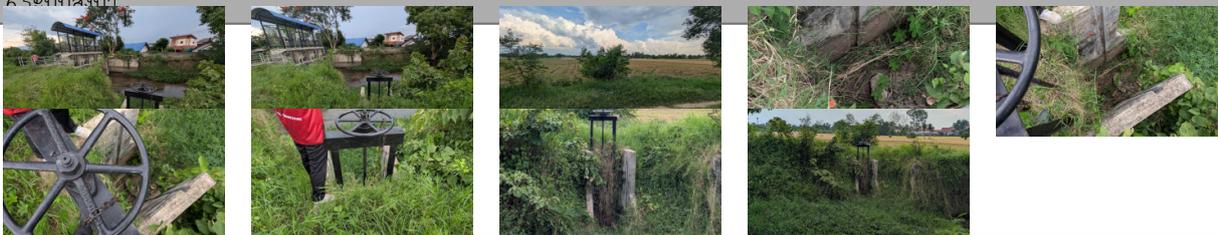
6 ระบายแสงน้ำ

6. ระบบส่งน้ำ <input checked="" type="checkbox"/> ใช้งานได้ <input type="checkbox"/> ควรปรับปรุง <input type="checkbox"/> ควรรื้อถอนก่อสร้างใหม่

6.1 พื้น (floor)	ปกติ											<input type="checkbox"/> ไม่มี <input type="checkbox"/> มองไม่เห็น อื่นๆ
	ตะกอน	น้อย										
	<input type="checkbox"/> ปกติ <input checked="" type="checkbox"/> น้อย	ปานกลาง										
	<input type="checkbox"/> ปานกลาง <input type="checkbox"/> มาก	มาก

6.2 ลาดด้านข้าง	ปกติ	✓	✓	✓	✓	✓	✓	✓	✓			<input type="checkbox"/> ไม่มี <input type="checkbox"/> มองไม่เห็น อื่นๆ
	น้อย									✓		
	ปานกลาง											
	มาก

6.3 ประตูน้ำ/ปากคลอง	ปกติ	✓		✓	✓	✓	✓	✓	✓			<input type="checkbox"/> ไม่มี <input type="checkbox"/> มองไม่เห็น อื่นๆ
	น้อย									✓		
	ปานกลาง											
	มาก
