แบบฟอร์มการตรวจสภาพฝาย

โครงการพัฒนาระบบสารสนเทศการตรวจประเมินสภาพฝายและการบริหารจัดการ
พื้นที่เสี่ยงภัยแล้งและน้ำท่วมในจังหวัดเชียงใหม่
โดยองค์การบริหารส่วนจังหวัดเชียงใหม่ ร่วมกับมหาวิทยาลัยเชียงใหม่

รหัสฝาย : WCM140401101

ตำแหน่งที่ วิศวกรโครงการ ชื่อฝาย อัยชานาญ ชื่อลำน้ำ แม่กวง ลำน้ำสาขาของ ปิง/เจ้าพระยา

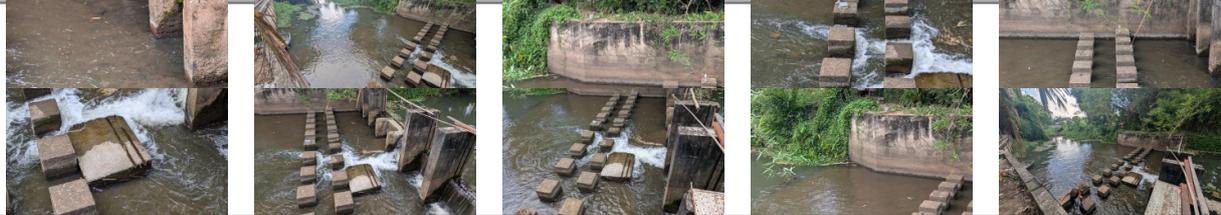
4. ส่วนท้ายน้ำ

4.4 แผงปะทะด้านท้ายน้ำ	ปกติ		✓		✓	✓	✓	✓	✓			<input type="checkbox"/> ไม่มี <input type="checkbox"/> มองไม่เห็น อื่นๆ	
	น้อย	✓		✓									
	ปานกลาง												
	มาก
