แบบฟอร์มการตรวจสภาพฝาย

โครงการพัฒนาระบบสารสนเทศการตรวจประเมินสภาพฝายและการบริหารจัดการ
พื้นที่เสี่ยงภัยแล้งและน้ำท่วมในจังหวัดเชียงใหม่
โดยองค์การบริหารส่วนจังหวัดเชียงใหม่ ร่วมกับมหาวิทยาลัยเชียงใหม่

รหัสฝาย : WCM140500501

ตำแหน่งที่ วิศวกรโครงการ ชื่อฝาย ฝายหนองอึ่ง ชื่อลำน้ำ แม่กวง ลำน้ำสาขาของ ปิง/เจ้าพระยา

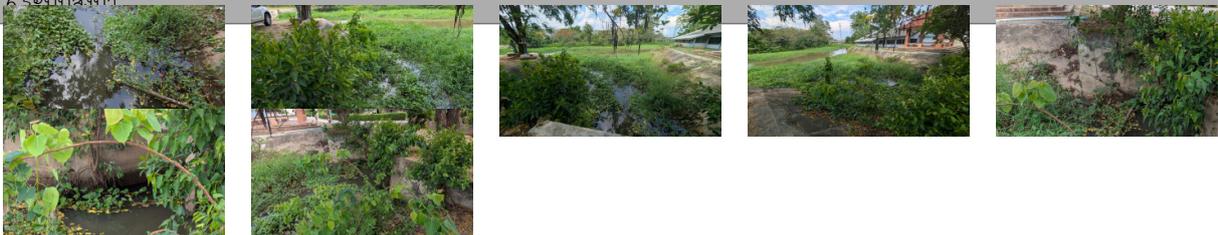
6 ส่วนเสียดน้ำ

6. ระบบส่งน้ำ <input checked="" type="checkbox"/> ใช้งานได้ <input type="checkbox"/> ควรปรับปรุง <input type="checkbox"/> ควรรื้อถอนก่อสร้างใหม่

6.1 พื้น (floor)	ปกติ											<input type="checkbox"/> ไม่มี <input checked="" type="checkbox"/> มองไม่เห็น อื่นๆ	
ตะกอน	น้อย												
<input type="checkbox"/> ปกติ <input type="checkbox"/> น้อย	ปานกลาง												
<input checked="" type="checkbox"/> ปานกลาง <input type="checkbox"/> มาก	มาก

6.2 ลาดด้านข้าง	ปกติ	✓	✓			✓	✓	✓	✓		<input type="checkbox"/> ไม่มี <input type="checkbox"/> มองไม่เห็น อื่นๆ		
	น้อย			✓	✓								
	ปานกลาง									✓			
	มาก

6.3 ประตูน้ำ/ปากคลอง	ปกติ										<input checked="" type="checkbox"/> ไม่มี <input type="checkbox"/> มองไม่เห็น อื่นๆ		
	น้อย												
	ปานกลาง												
	มาก
