## แบบฟอร์มการตรวจสอบสภาพฝาย

โครงการพัฒนาระบบสารสนเทศการตรวจประเมินสภาพฝายและการบริหารจัดการ  
พื้นที่เสี่ยงภัยแล้งและน้ำท่วมในจังหวัดเชียงใหม่  
โดยองค์การบริหารส่วนจังหวัดเชียงใหม่ ร่วมกับมหาวิทยาลัยเชียงใหม่

รหัสฝาย : WCM140600401

ตำแหน่งที่ วิศวกรโครงการ ชื่อฝาย ฝายช้างเทศบาล ชื่อลำน้ำ เหมืองช้างเทศบาล ลำน้ำสาขาของ ลำน้ำแม่กวง

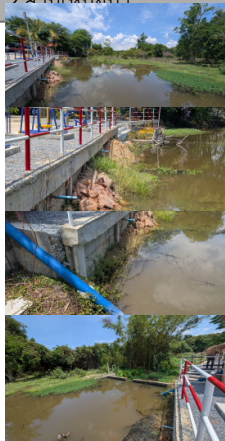
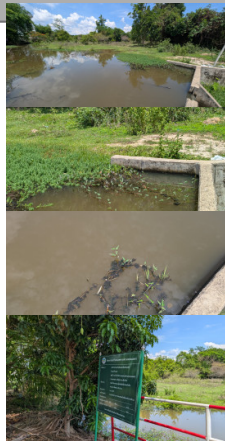
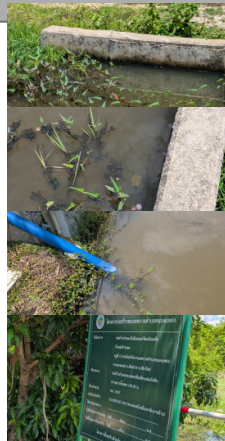
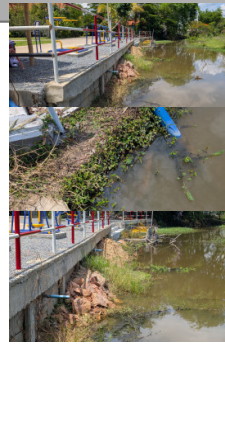
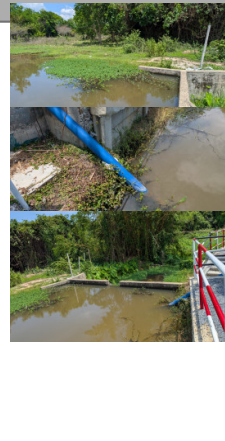
2 ส่วน เจริญน้ำ

ฝายข้างเทศบาลตำบลหนองแห้ง ยังมีสภาพแข็งแรง มีกิ่งไม้ วัชพืช ตะกอนสะสมด้านเหนือน้ำและท้ายน้ำ ควรได้รับการขุดลอกเพื่อให้ระบายน้ำได้ดีขึ้นช่วงหน้าฝน
