แบบฟอร์มการตรวจสภาพฝาย

โครงการพัฒนาระบบสารสนเทศการตรวจประเมินสภาพฝายและการบริหารจัดการ
พื้นที่เสี่ยงภัยแล้งและน้ำท่วมในจังหวัดเชียงใหม่
โดยองค์การบริหารส่วนจังหวัดเชียงใหม่ ร่วมกับมหาวิทยาลัยเชียงใหม่

รหัสฝาย : WCM140600403

ตำแหน่งที่ วิศวกรโครงการ ชื่อฝาย ฝายน้ำกวาง ชื่อลำน้ำ น้ำแม่กวาง ลำน้ำสาขาของ แม่ปิง/เจ้าพระยา

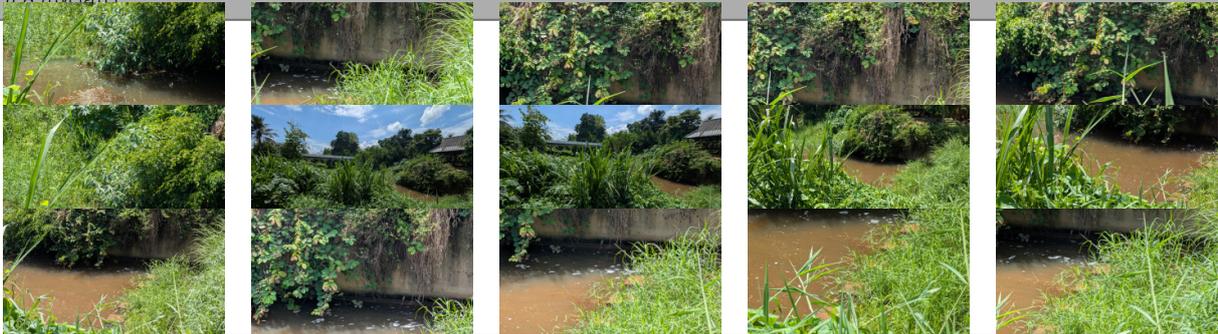
4. ส่วนท้ายน้ำ (Downstream Concrete Section) <input checked="" type="checkbox"/> ใช้งานได้ <input type="checkbox"/> ควรปรับปรุง <input type="checkbox"/> ควรรื้อถอนก่อสร้างใหม่

4.1 พื้น (floor)	ปกติ			✓			✓	✓	✓			<input type="checkbox"/> ไม่มี <input type="checkbox"/> มองไม่เห็น อื่นๆ
	ตะกอน	น้อย	✓	✓			✓					
	<input type="checkbox"/> ปกติ <input type="checkbox"/> น้อย	ปานกลาง										
	<input type="checkbox"/> ปานกลาง <input checked="" type="checkbox"/> มาก	มาก			✓				✓

4.3 ฟันตะเข้	ปกติ											<input type="checkbox"/> ไม่มี <input checked="" type="checkbox"/> มองไม่เห็น อื่นๆ
	น้อย											
	ปานกลาง											
	มาก

4.4 แผงปะทะด้านท้ายน้ำ	ปกติ												<input type="checkbox"/> ไม่มี <input checked="" type="checkbox"/> มองไม่เห็น อื่นๆ
	น้อย												
	ปานกลาง												
	มาก
