แบบฟอร์มการตรวจสภาพฝาย

โครงการพัฒนาระบบสารสนเทศการตรวจประเมินสภาพฝายและการบริหารจัดการ
พื้นที่เสี่ยงภัยแล้งและน้ำท่วมในจังหวัดเชียงใหม่
โดยองค์การบริหารส่วนจังหวัดเชียงใหม่ ร่วมกับมหาวิทยาลัยเชียงใหม่

รหัสฝาย : WCM140700301

ตำแหน่งที่ วิศวกรโครงการ ชื่อฝาย ฝายแม่ตุ่ 1 ชื่อลำน้ำ แม่ตุ่ ลำน้ำสาขาของ แม่ควา/ปิง

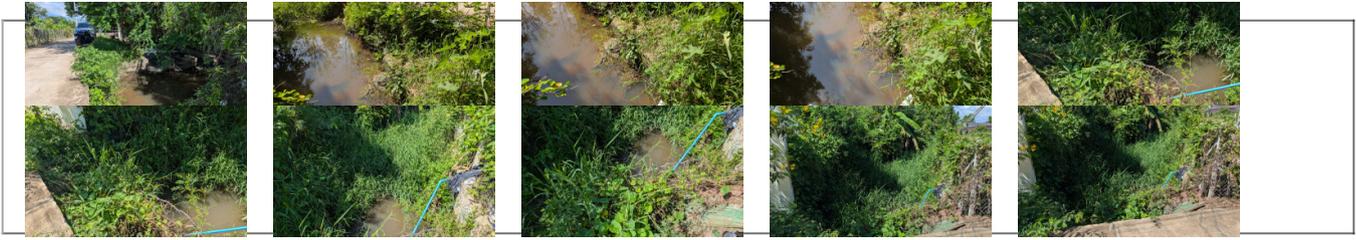
6. ระบบส่งน้ำ

6.2 ลาดด้านข้าง	ปกติ		✓	✓		✓	✓	✓	✓			<input type="checkbox"/> ไม่มี <input type="checkbox"/> มองไม่เห็น อื่นๆ	
	น้อย	✓											
	ปานกลาง									✓			
	มาก				✓

ฝายคอนกรีตมีโครงสร้างที่มั่นคง แข็งแรง สามารถใช้งานได้ มีระบบส่งน้ำที่ควรได้รับการกำจัดวัชพืชออกอย่างต่อเนื่อง
