แบบฟอร์มการตรวจสภาพฝาย

โครงการพัฒนาระบบสารสนเทศการตรวจประเมินสภาพฝายและการบริหารจัดการ
พื้นที่เสี่ยงภัยแล้งและน้ำท่วมในจังหวัดเชียงใหม่
โดยองค์การบริหารส่วนจังหวัดเชียงใหม่ ร่วมกับมหาวิทยาลัยเชียงใหม่

รหัสฝาย : WCM140700501

ตำแหน่งที่ วิศวกรโครงการ ชื่อฝาย แม่ตุ๋ 2 ชื่อลำน้ำ แม่ตุ๋ ลำน้ำสาขาของ แม่คาว/ปิง

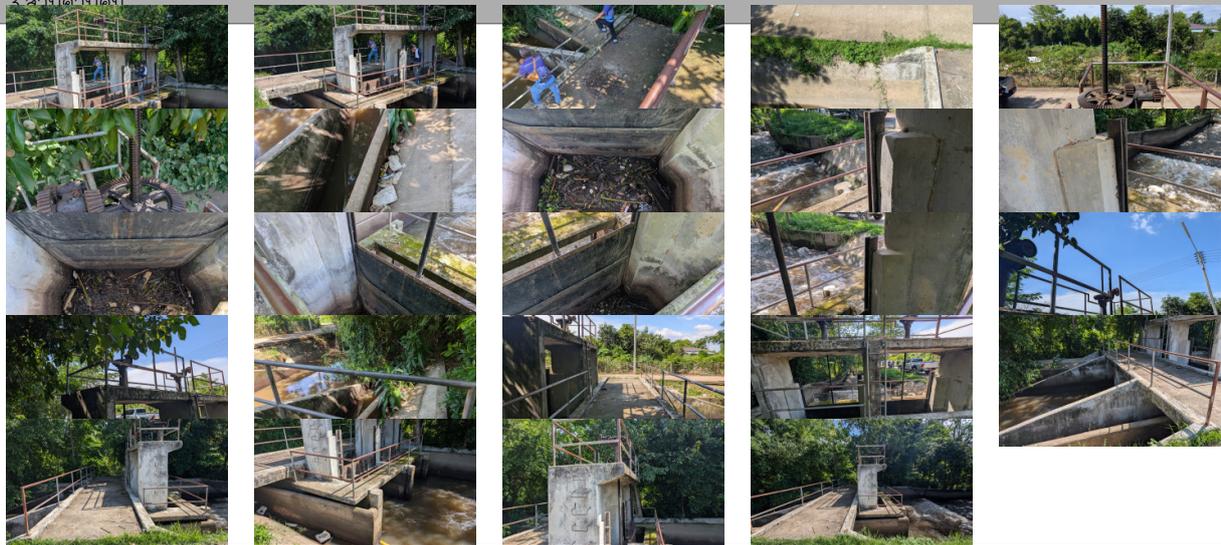
3. ส่วนควบคุม

ฝายประตูระบายน้ำแบบ 2 บานควบคุมการเปิดปิดด้วยเครื่องก้านคั่นชัก โครงสร้างโดยภาพรวมมีความแข็งแรง สามารถใช้งานได้
