# แบบฟอร์มการตรวจสภาพฝาย

โครงการพัฒนาระบบสารสนเทศการตรวจประเมินสภาพฝายและการบริหารจัดการ  
พื้นที่เสี่ยงภัยแล้งและน้ำท่วมในจังหวัดเชียงใหม่  
โดยองค์การบริหารส่วนจังหวัดเชียงใหม่ ร่วมกับมหาวิทยาลัยเชียงใหม่

รหัสฝาย : WCM140800301

ตำแหน่งที่ วิศวกรโครงการ ชื่อฝาย ห้วยเกียง ชื่อลำน้ำ นองหาร ลำน้ำสาขาของ แม่ปิง/เจ้าพระยา

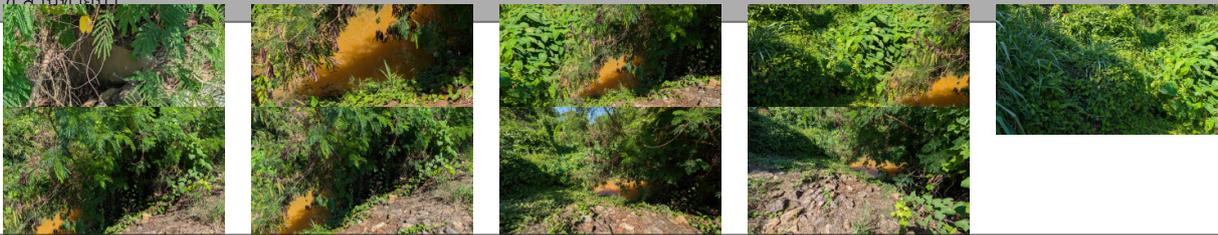
### 4. ส่วนท้ายน้ำ

4.4 แผงปะทะด้านท้ายน้ำ	ปกติ												<input checked="" type="checkbox"/> ไม่มี <input type="checkbox"/> มองไม่เห็น อื่นๆ
	น้อย												
	ปานกลาง												
	มาก
