แบบฟอร์มการตรวจสภาพฝาย

โครงการพัฒนาระบบสารสนเทศการตรวจประเมินสภาพฝายและการบริหารจัดการ
พื้นที่เสี่ยงภัยแล้งและน้ำท่วมในจังหวัดเชียงใหม่
โดยองค์การบริหารส่วนจังหวัดเชียงใหม่ ร่วมกับมหาวิทยาลัยเชียงใหม่

รหัสฝาย : WCM140800801

ผู้ตรวจสอบ ทีมตรวจประเมิน วัน/เดือน/ปี 6 พฤษภาคม 2568 ตำแหน่ง หน่วยงาน CMU
ตำแหน่งที่ วิศวกรโครงการ ชื่อฝาย ฝายบ้านวิเวก ชื่อลำน้ำ ห้วยใจ ลำน้ำสาขาของ น้ำคาบ/ปิง
ก่อสร้าง เมื่อปี พ.ศ. 2528 อายุฝาย 40 ออกแบบเอง ใช้แบบมาตรฐาน
 ก่อสร้างเองโดยใช้แรงงานชาวบ้าน ใช้งบของ สภาตำบล

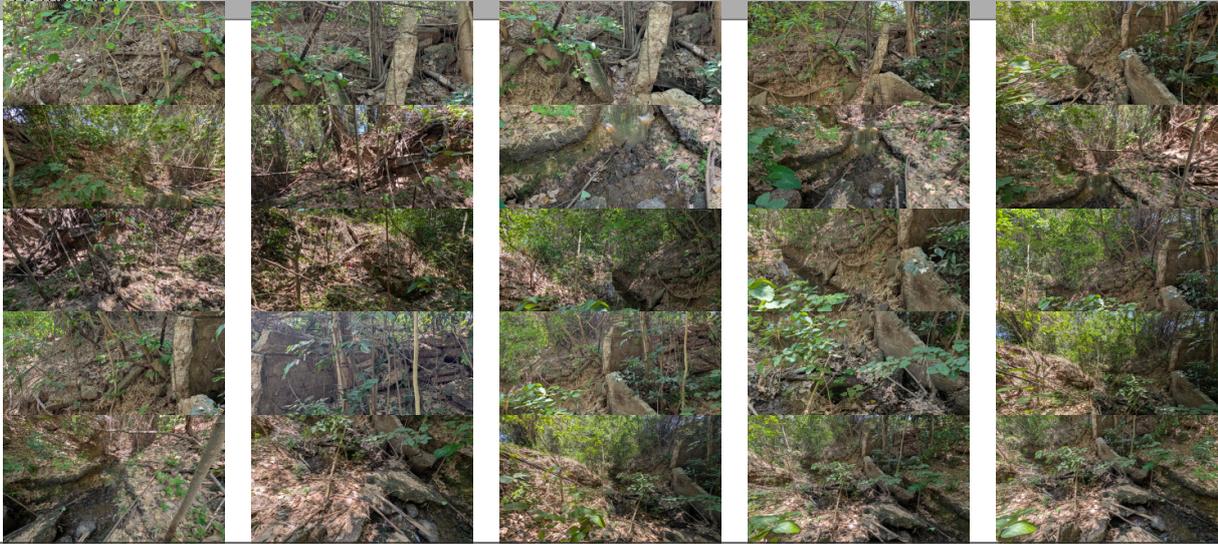
7. รูปประกอบ

ฝายสภาพเก่ามาก มีความเสียหายทุกส่วนและส่งผลกระทบต่อความแข็งแรงของโครงสร้างของตัวฝาย ควรทำการรื้อถอนและก่อสร้างใหม่ สำหรับฝายนี้ส่วนควบคุมน้ำแทบจะมองไม่เห็นสภาพเดิม
