แบบฟอร์มการตรวจสภาพฝาย

โครงการพัฒนาระบบสารสนเทศการตรวจประเมินสภาพฝายและการบริหารจัดการ
พื้นที่เสี่ยงภัยแล้งและน้ำท่วมในจังหวัดเชียงใหม่
โดยองค์การบริหารส่วนจังหวัดเชียงใหม่ ร่วมกับมหาวิทยาลัยเชียงใหม่

รหัสฝาย : WCM140800802

ตำแหน่งที่ วิศวกรโครงการ ชื่อฝาย ห้วยใจ 2 ชื่อลำน้ำ ห้วยใจ ลำน้ำสาขาของ แม่ควา/บึง

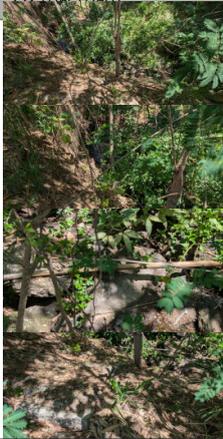
3. ส่วนกลางเดิม

ฝายเก่าพังเสียหายทั้งหมด ไม่สามารถประเมินได้ ควรทำการรื้อถอนก่อสร้างใหม่
