# แบบฟอร์มการตรวจสภาพฝาย

โครงการพัฒนาระบบสารสนเทศการตรวจประเมินสภาพฝายและการบริหารจัดการ  
พื้นที่เสี่ยงภัยแล้งและน้ำท่วมในจังหวัดเชียงใหม่  
โดยองค์การบริหารส่วนจังหวัดเชียงใหม่ ร่วมกับมหาวิทยาลัยเชียงใหม่

รหัสฝาย : WCM140801302

ตำแหน่งที่ วิศวกรโครงการ ชื่อฝาย เต่าไห 2 ชื่อลำน้ำ เต่าไห ลำน้ำสาขาของ ปิงเจ้าพระยา

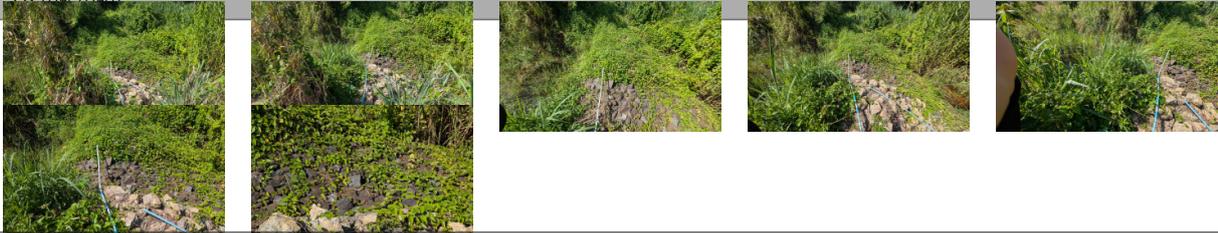
### 3. ส่วนควบคุม

3. ส่วนควบคุม (Control Sector) <input type="checkbox"/> ใช้งานได้ <input checked="" type="checkbox"/> ควรปรับปรุง <input type="checkbox"/> ควรรื้อถอนก่อสร้างใหม่

3.1 ฝายควบคุมน้ำและบันไดปลา	ปกติ		✓	✓	✓	✓	✓	✓	✓				<input type="checkbox"/> ไม่มี <input type="checkbox"/> มองไม่เห็น อื่นๆ
	น้อย	✓								✓			
	ปานกลาง												
	มาก

3.2 กำแพงข้าง	ปกติ		✓	✓	✓	✓	✓	✓	✓				<input type="checkbox"/> ไม่มี <input type="checkbox"/> มองไม่เห็น อื่นๆ
	น้อย	✓								✓			
	ปานกลาง												
	มาก

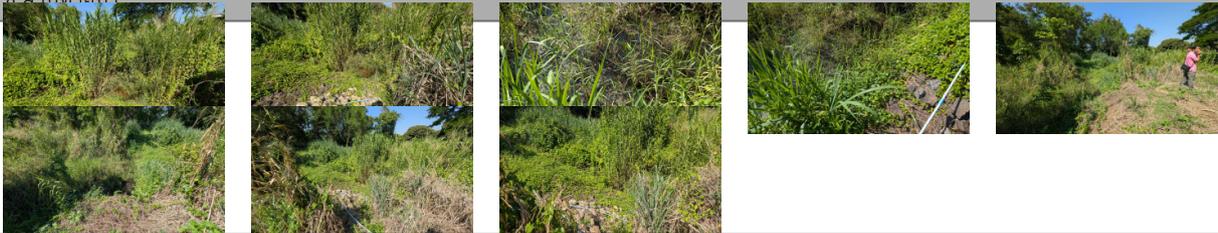
### 4. ส่วนท้ายไร่

4. ส่วนท้ายน้ำ (Downstream Concrete Section) <input checked="" type="checkbox"/> ใช้งานได้ <input type="checkbox"/> ควรปรับปรุง <input type="checkbox"/> ควรรื้อถอนก่อสร้างใหม่

4.1 พื้น (floor)	ปกติ											<input type="checkbox"/> ไม่มี <input type="checkbox"/> มองไม่เห็น อื่นๆ
	ตะกอน	น้อย										
	<input type="checkbox"/> ปกติ <input type="checkbox"/> น้อย	ปานกลาง										
	<input checked="" type="checkbox"/> ปานกลาง <input type="checkbox"/> มาก	มาก

องค์ประกอบ		ผลการตรวจสอบสภาพฝายด้วยสายตา									ขนาดความเสียหาย	หมายเหตุ
		การกัดเซาะ	การทรุดตัว	การแตกร้าว	สิ่งกีดขวาง	รูโพรง	การรั่ว	การเคลื่อนตัว	การระบายน้ำ	ต้นไม้/วัชพืช		
4.2 ลาดด้านข้าง	ปกติ		✓	✓	✓	✓	✓	✓	✓			<input type="checkbox"/> ไม่มี <input type="checkbox"/> มองไม่เห็น อื่นๆ _____
	น้อย	✓								✓		
	ปานกลาง											
	มาก											
4.3 พื้นตะเข้	ปกติ											<input checked="" type="checkbox"/> ไม่มี <input type="checkbox"/> มองไม่เห็น อื่นๆ
	น้อย											
	ปานกลาง											
	มาก
