## แบบฟอร์มการตรวจสภาพฝาย

โครงการพัฒนาระบบสารสนเทศการตรวจประเมินสภาพฝายและการบริหารจัดการ  
พื้นที่เสี่ยงภัยแล้งและน้ำท่วมในจังหวัดเชียงใหม่  
โดยองค์การบริหารส่วนจังหวัดเชียงใหม่ ร่วมกับมหาวิทยาลัยเชียงใหม่

รหัสฝาย : WCM140900302

ผู้ตรวจสอบ ทีมตรวจประเมิน วัน/เดือน/ปี 2 พฤษภาคม 2568 ตำแหน่ง หน่วยงาน CMU  
ตำแหน่งที่ วิศวกรโครงการ ชื่อฝาย ฝายห้วยแก้ว 2 ชื่อลำน้ำ ห้วยแก้ว ลำน้ำสาขาของ แม่ปิง/เจ้าพระยา  
ก่อสร้าง เมื่อปี พ.ศ. 2555 อายุฝาย 13 ☐ ออกแบบเอง ☒ ใช้แบบมาตรฐาน กรมทรัพยากรน้ำ  
☐ ก่อสร้างเองโดยใช้แรงงานชาวบ้าน ใช้งบของ

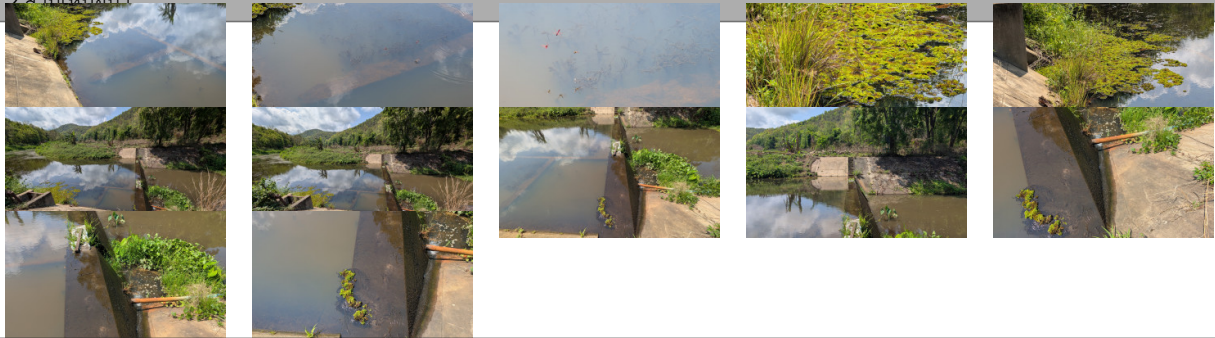
### 2 ส่วนเบี่ยงน้ำ

| องค์ประกอบ | ผลการตรวจสอบสภาพฝายด้วยสายตา | | | | | | | | | | ขนาดความเสียหาย | หมายเหตุ |
|---|---|---|---|---|---|---|---|---|---|---|---|---|
| 2.2 ลาดด้านข้าง | ปกติ | | ✓ | ✓ | ✓ | ✓ | ✓ | ✓ | ✓ | | - | <input type="checkbox"/> ไม่มี<br><input type="checkbox"/> มองไม่เห็น<br>อื่นๆ |
| | น้อย | ✓ | | | | | | | | ✓ | | |

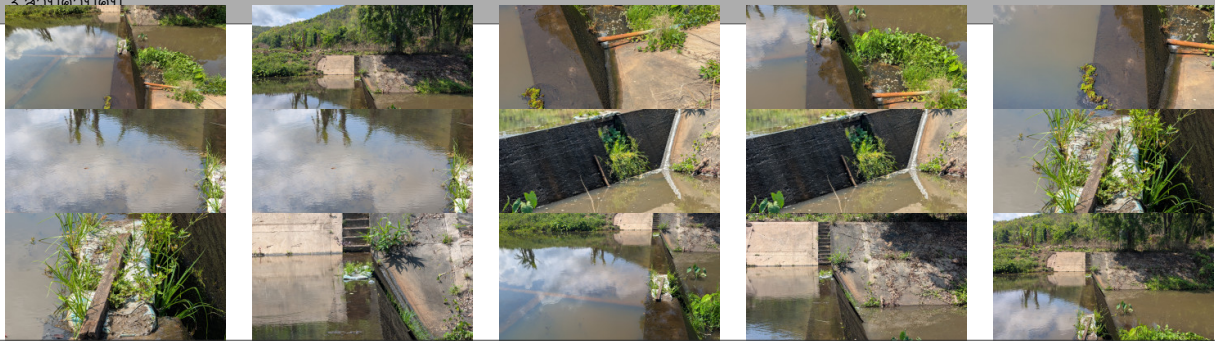
### 3 ส่วนควบเอง

| องค์ประกอบ | ผลการตรวจสอบสภาพฝายด้วยสายตา | | | | | | | | | | ขนาดความเสียหาย | หมายเหตุ |
|---|---|---|---|---|---|---|---|---|---|---|---|---|
| 3.1 ฝายควบคุมน้ำและบันไดปลา | ปกติ | | ✓ | ✓ | ✓ | ✓ | ✓ | ✓ | ✓ | | - | <input type="checkbox"/> ไม่มี<br><input type="checkbox"/> มองไม่เห็น<br>อื่นๆ |
| | น้อย | ✓ | | | | | | | | ✓ | | |

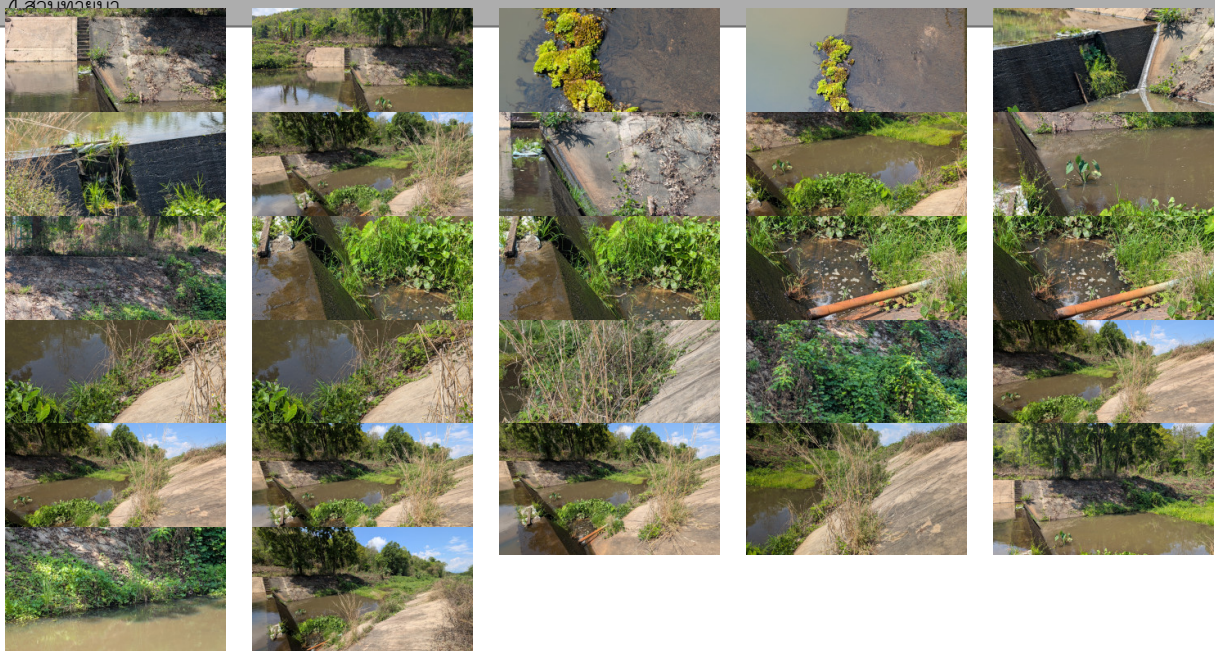
### 4 ส่วนท้ายน้ำ

| องค์ประกอบ | | ผลการตรวจสอบสภาพฝายด้วยสายตา | | | | | | | | | | ขนาดความเสียหาย | หมายเหตุ |
|---|---|---|---|---|---|---|---|---|---|---|--|---|---|
| 4.2 ลาดด้านข้าง | ปกติ | ✓ | ✓ | ✓ | ✓ | ✓ | ✓ | ✓ | ✓ | | | - | <input type="checkbox"/> ไม่มี<br><input type="checkbox"/> มองไม่เห็น<br>อื่นๆ |
| | น้อย | | | | | | | | | ✓ | | | |
