แบบฟอร์มการตรวจสภาพฝาย

โครงการพัฒนาระบบสารสนเทศการตรวจประเมินสภาพฝายและการบริหารจัดการ
พื้นที่เสี่ยงภัยแล้งและน้ำท่วมในจังหวัดเชียงใหม่
โดยองค์การบริหารส่วนจังหวัดเชียงใหม่ ร่วมกับมหาวิทยาลัยเชียงใหม่

รหัสฝาย : WCM140900902

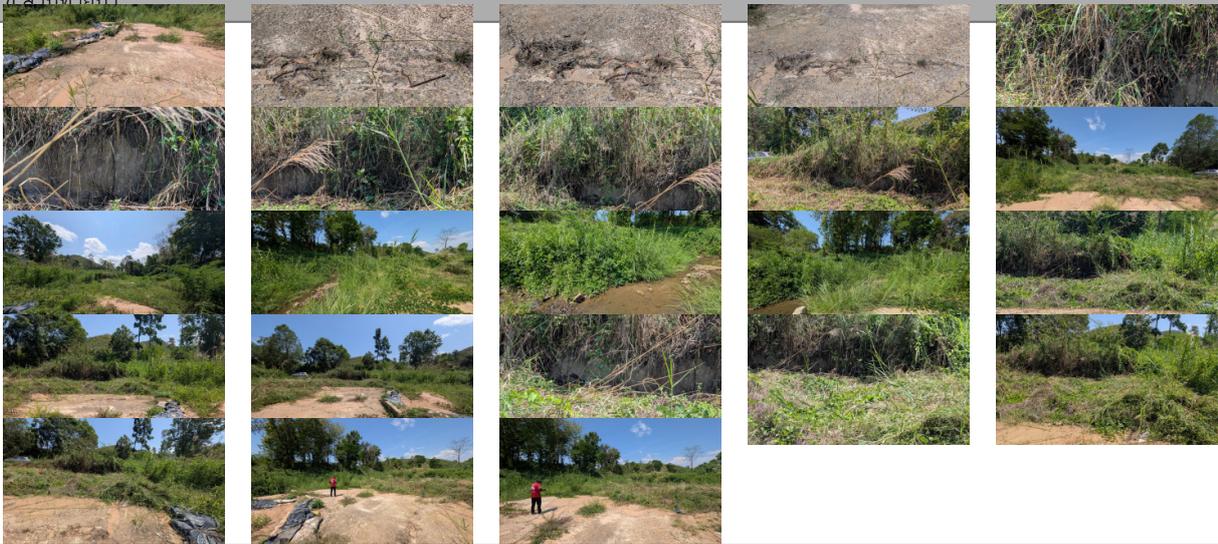
4 ส่วนทำยั้ง

4.4 แผงปะทะด้านท้ายน้ำ	ปกติ												<input checked="" type="checkbox"/> ไม่มี <input type="checkbox"/> มองไม่เห็น อื่นๆ
	น้อย												
	ปานกลาง												
	มาก
