แบบฟอร์มการตรวจสภาพฝาย

โครงการพัฒนาระบบสารสนเทศการตรวจประเมินสภาพฝายและการบริหารจัดการ
พื้นที่เสี่ยงภัยแล้งและน้ำท่วมในจังหวัดเชียงใหม่
โดยองค์การบริหารส่วนจังหวัดเชียงใหม่ ร่วมกับมหาวิทยาลัยเชียงใหม่

รหัสฝาย : WCM141100502

ตำแหน่งที่ ชื่อฝาย ต้นน้ำลำธารแบบถาวร ชื่อลำน้ำ ห้วยแก่ง ลำน้ำสาขาของ

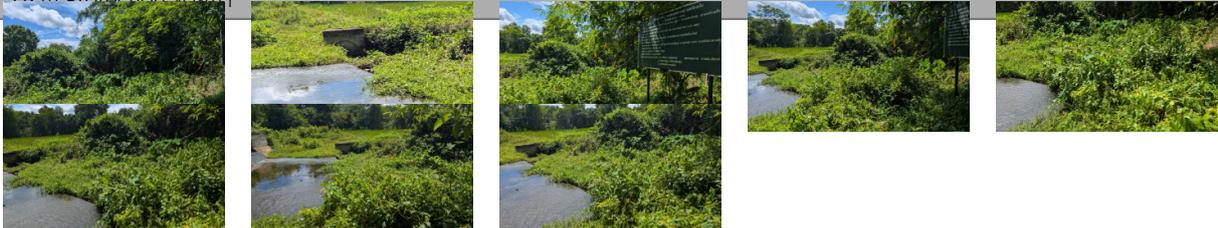
5. ส่วน Protection ขั้วไร่

5.1 พื้น (floor)	ปกติ												<input type="checkbox"/> ไม่มี <input checked="" type="checkbox"/> มองไม่เห็น อื่นๆ
	ตะกอน	น้อย											
	<input type="checkbox"/> ปกติ <input type="checkbox"/> น้อย	ปานกลาง											
	<input type="checkbox"/> ปานกลาง <input checked="" type="checkbox"/> มาก	มาก

5.2 ลาดด้านข้าง	ปกติ		✓	✓		✓	✓	✓	✓			<input type="checkbox"/> ไม่มี <input type="checkbox"/> มองไม่เห็น อื่นๆ	
	น้อย	✓											
	ปานกลาง												
	มาก				✓					✓
