# แบบฟอร์มการตรวจสภาพฝาย

โครงการพัฒนาระบบสารสนเทศการตรวจประเมินสภาพฝายและการบริหารจัดการ  
พื้นที่เสี่ยงภัยแล้งและน้ำท่วมในจังหวัดเชียงใหม่  
โดยองค์การบริหารส่วนจังหวัดเชียงใหม่ ร่วมกับมหาวิทยาลัยเชียงใหม่

รหัสฝาย : WCM190300101

ตำแหน่งที่ วิศวกรโครงการ ชื่อฝาย ประตูระบายน้ำยางเน็ง-ขมภู ชื่อลำน้ำ แม่สะลาบ ลำน้ำสาขาของ กวาง/ปิง

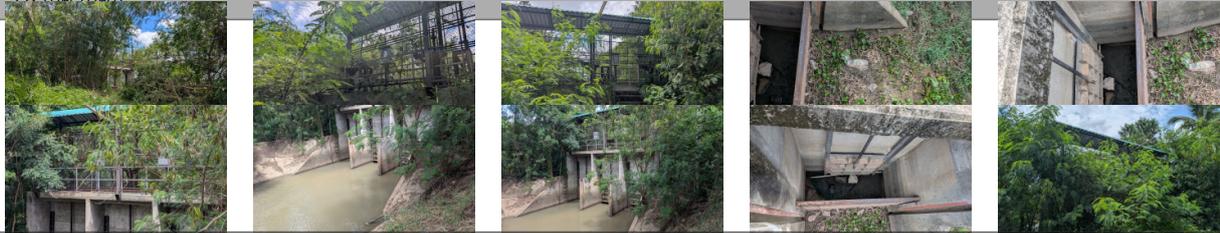
### 3. ส่วนควบคุม

ฝายที่เพิ่งก่อสร้างใหม่มีสภาพโครงสร้างโดยรวมแข็งแรง สามารถใช้งานได้ตามวัตถุประสงค์ แต่พบปัญหาในส่วนของ ประตูน้ำปานกลาง ซึ่งไม่สามารถเปิด-ปิดได้ตามปกติ ส่งผลให้การควบคุมการระบายน้ำมีข้อจำกัด จากการตรวจสอบพบว่า มอเตอร์ควบคุมการยกบานประตูน้ำ ไม่สามารถทำงานได้ตามระบบที่ติดตั้งไว้ จึงมีการถอดมอเตอร์ออกและวางไว้ เพื่อให้ยังคงสามารถใช้งานบานประตูได้ โดยอาศัยการหมุนด้วยแรงคน (manual operation) แทนการใช้เครื่องกล

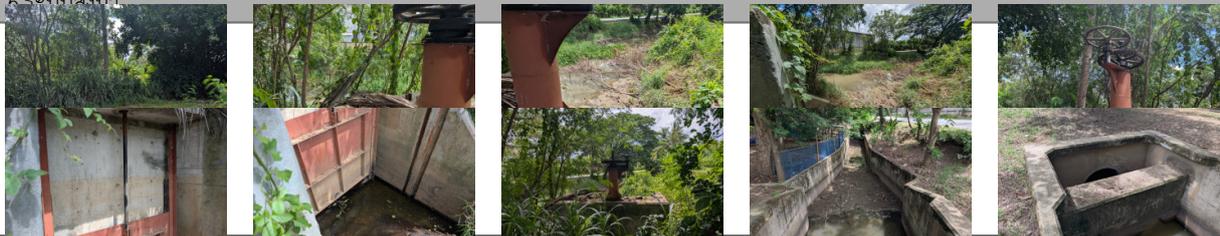
### 6. ส่วนส่งน้ำ

6.1 พื้น (floor)	ปกติ	✓	✓	✓		✓	✓	✓	✓			<input type="checkbox"/> ไม่มี <input type="checkbox"/> มองไม่เห็น อื่นๆ	
	ตะกอน	น้อย			✓					✓			
	<input type="checkbox"/> ปกติ <input checked="" type="checkbox"/> น้อย	ปานกลาง											
	<input type="checkbox"/> ปานกลาง <input type="checkbox"/> มาก	มาก

6.2 ลาดด้านข้าง	ปกติ	✓	✓	✓		✓	✓	✓	✓			<input type="checkbox"/> ไม่มี <input type="checkbox"/> มองไม่เห็น อื่นๆ	
	น้อย				✓					✓			
	ปานกลาง												
	มาก

6.3 ประตูน้ำ/ปากคลอง	ปกติ	✓		✓		✓	✓	✓	✓			<input type="checkbox"/> ไม่มี <input type="checkbox"/> มองไม่เห็น อื่นๆ	
	น้อย				✓					✓			
	ปานกลาง												
	มาก
