# แบบฟอร์มการตรวจสภาพฝาย

โครงการพัฒนาระบบสารสนเทศการตรวจประเมินสภาพฝายและการบริหารจัดการ  
พื้นที่เสี่ยงภัยแล้งและน้ำท่วมในจังหวัดเชียงใหม่  
โดยองค์การบริหารส่วนจังหวัดเชียงใหม่ ร่วมกับมหาวิทยาลัยเชียงใหม่

รหัสฝาย : WCM190800602

ตำแหน่งที่ วิศวกรโครงการ ชื่อฝาย ปลาสะลาก (หนองจิก) ชื่อลำน้ำ ขาวยง (ปิงน้อย) ลำน้ำสาขาของ ปิง/เจ้าพระยา

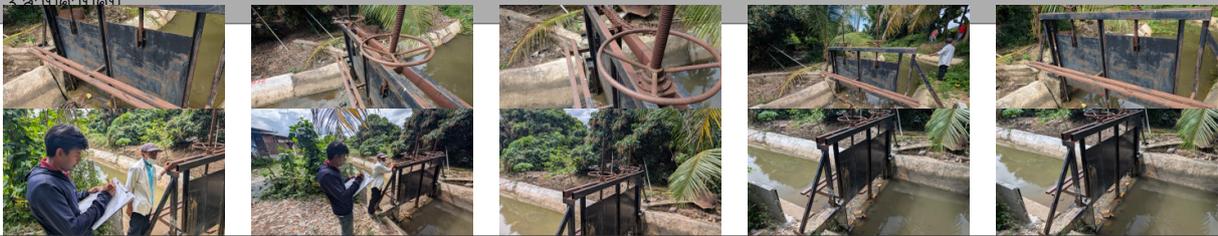
#### 3 ส่วนควบคุม

ฝายประตูระบาย พร้อมเครื่องก้านคันชัก 2 ชุดที่ยังหมุนเปิด-ปิดได้ดี มีระบบส่งน้ำฝั่งซ้าย ไม่มีบานประตูน้ำควบคุมเปิด-ปิด โดยรวมแล้วฝายยังมีสภาพแข็งแรง

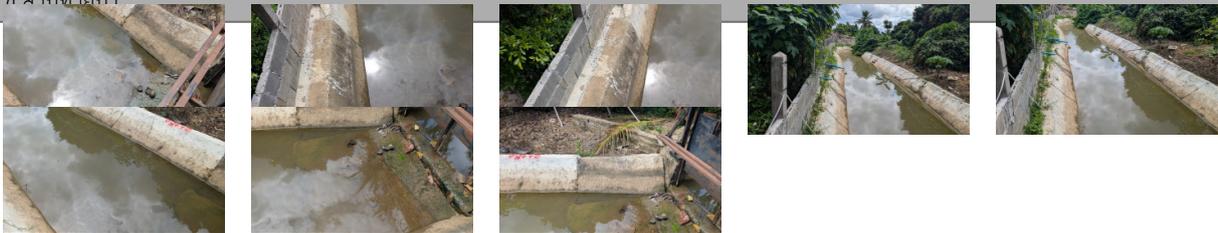
#### 4 ส่วนท้ายน้ำ

4.4 แผงปะทะด้านท้ายน้ำ	ปกติ												<input checked="" type="checkbox"/> ไม่มี <input type="checkbox"/> มองไม่เห็น อื่นๆ
	น้อย												
	ปานกลาง												
	มาก
