แบบฟอร์มการตรวจสภาพฝาย

โครงการพัฒนาระบบสารสนเทศการตรวจประเมินสภาพฝายและการบริหารจัดการ
พื้นที่เสี่ยงภัยแล้งและน้ำท่วมในจังหวัดเชียงใหม่
โดยองค์การบริหารส่วนจังหวัดเชียงใหม่ ร่วมกับมหาวิทยาลัยเชียงใหม่

รหัสฝาย : WCM190800701

ตำแหน่งที่ วิศวกรโครงการ ชื่อฝาย พ่อมาเจ๊ก ชื่อลำน้ำ ขาวยอง (บึงยอง) ลำน้ำสาขาของ บึง/เจ้าพระยา

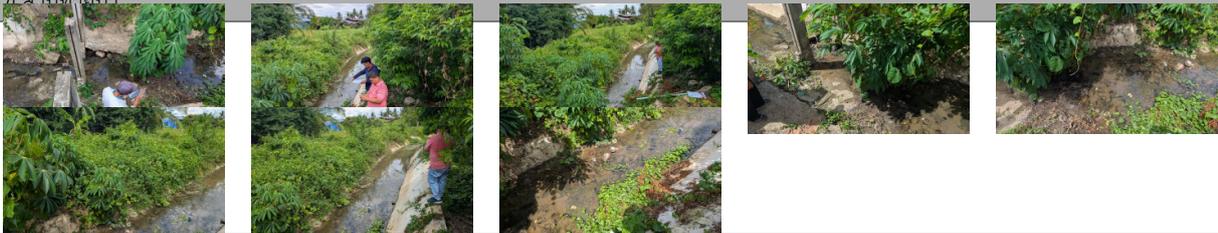
4. ส่วนท้ายน้ำ

4.4 แผงปะทะด้านท้ายน้ำ	ปกติ												<input checked="" type="checkbox"/> ไม่มี <input type="checkbox"/> มองไม่เห็น อื่นๆ
	น้อย												
	ปานกลาง												
	มาก
