แบบฟอร์มการตรวจสภาพฝาย

โครงการพัฒนาระบบสารสนเทศการตรวจประเมินสภาพฝายและการบริหารจัดการ
พื้นที่เสี่ยงภัยแล้งและน้ำท่วมในจังหวัดเชียงใหม่
โดยองค์การบริหารส่วนจังหวัดเชียงใหม่ ร่วมกับมหาวิทยาลัยเชียงใหม่

รหัสฝาย : WCM191001001

ตำแหน่งที่ วิศวกรโครงการ ชื่อฝาย หมู่ 10 (สะพานข้ามลำเหมืองบวกครก) ชื่อลำน้ำ บวกครก/ร่อง ลำน้ำสาขาของ ปิง/เจ้าพระยา

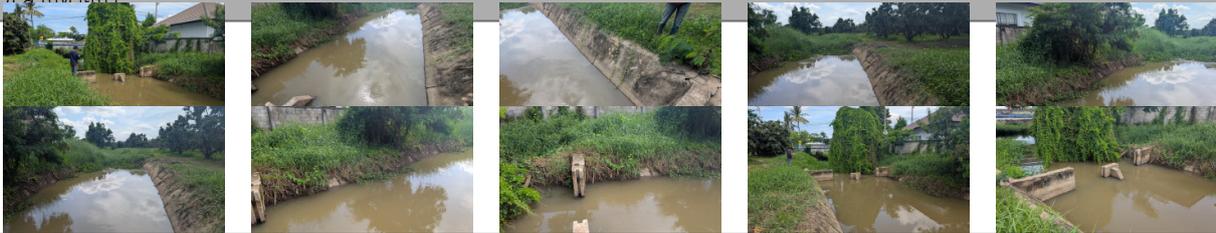
4. ส่วนท้ายไร่

ฝายมีสภาพแข็งแรง แต่ด้านท้ายน้ำควรมีการขุดลอกและกำจัดวัชพืช เนื่องจากมีการสะสมและเติบโตอย่างหนาแน่น
