## แบบฟอร์มการตรวจสภาพฝาย

โครงการพัฒนาระบบสารสนเทศการตรวจประเมินสภาพฝายและการบริหารจัดการ  
พื้นที่เสี่ยงภัยแล้งและน้ำท่วมในจังหวัดเชียงใหม่  
โดยองค์การบริหารส่วนจังหวัดเชียงใหม่ ร่วมกับมหาวิทยาลัยเชียงใหม่

รหัสฝาย : WCM191100801

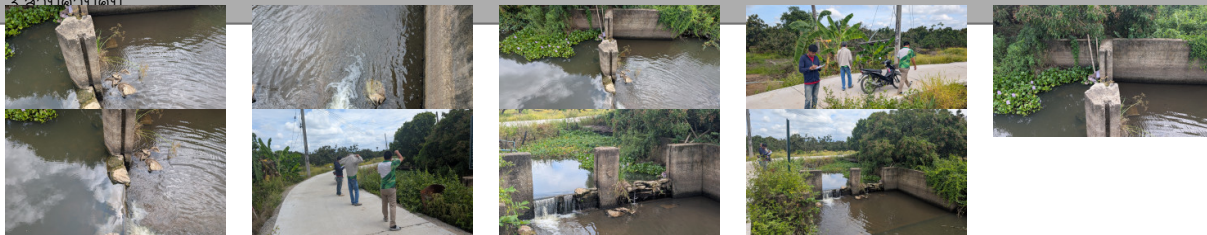
### 3. ส่วนควบคุม

| องค์ประกอบ | ผลการตรวจสอบสภาพฝายด้วยสายตา | | | | | | | | | | ขนาดความเสียหาย | หมายเหตุ |
|---|---|---|---|---|---|---|---|---|---|---|---|---|
| 3.1 ฝายควบคุมน้ำและบันไดปลา | ปกติ | | | | | ✓ | ✓ | ✓ | ✓ | | <input type="checkbox"/> ไม่มี<br><input type="checkbox"/> มองไม่เห็น<br>อื่นๆ | |
| | น้อย | ✓ | ✓ | ✓ | | | | | | | | |
| | ปานกลาง | | | | ✓ | | | | | ✓ | | |
| 3.2 กำแพงข้าง | ปกติ | | | | | ✓ | ✓ | ✓ | ✓ | | <input type="checkbox"/> ไม่มี<br><input type="checkbox"/> มองไม่เห็น<br>อื่นๆ | |

ฝายไม่มีบานประตูน้ำ โดยมีการเอากระสอบมาวางกันลำเหมือง เพื่อยกระดับน้ำ
