แบบฟอร์มการตรวจสภาพฝาย

โครงการพัฒนาระบบสารสนเทศการตรวจประเมินสภาพฝายและการบริหารจัดการ
พื้นที่เสี่ยงภัยแล้งและน้ำท่วมในจังหวัดเชียงใหม่
โดยองค์การบริหารส่วนจังหวัดเชียงใหม่ ร่วมกับมหาวิทยาลัยเชียงใหม่

รหัสฝาย : WCM220100601

ตำแหน่งที่ ชื่อฝาย ท่อค้ำปา ชื่อลำน้ำ แม้วาง ลำน้ำสาขาของ แม่น้ำปิง

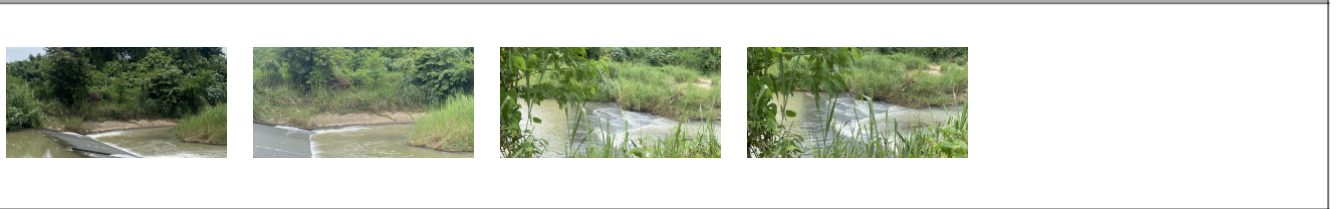
4. ส่วนท้ายน้ำ

4.4 แผงปะทะด้านท้ายน้ำ	ปกติ											<input checked="" type="checkbox"/> ไม่มี
	น้อย											<input type="checkbox"/> มองไม่เห็น
	ปานกลาง											อื่นๆ
	มาก

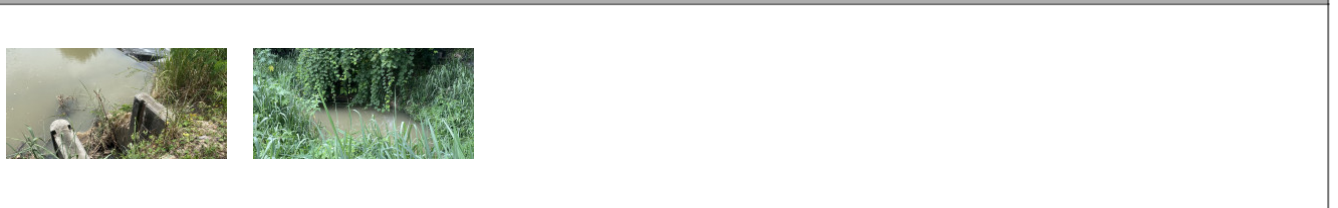
6. ระบบส่งน้ำ <input checked="" type="checkbox"/> ใช้งานได้ <input type="checkbox"/> ควรปรับปรุง <input type="checkbox"/> ควรรื้อถอนก่อสร้างใหม่

6.1 พื้น (floor)	ปกติ											<input checked="" type="checkbox"/> ไม่มี
	ตะกอน	น้อย										<input type="checkbox"/> มองไม่เห็น
	<input type="checkbox"/> ปกติ <input type="checkbox"/> น้อย	ปานกลาง										อื่นๆ
	<input checked="" type="checkbox"/> ปานกลาง <input type="checkbox"/> มาก	มาก

6.2 ลาดด้านข้าง	ปกติ											<input checked="" type="checkbox"/> ไม่มี
	น้อย											<input type="checkbox"/> มองไม่เห็น
	ปานกลาง											อื่นๆ
	มาก

6.3 ประตูน้ำ/ปากคลอง	ปกติ	✓		✓		✓	✓	✓	✓	✓		<input type="checkbox"/> ไม่มี
	น้อย											<input type="checkbox"/> มองไม่เห็น
	ปานกลาง											อื่นๆ
	มาก				✓
