## แบบฟอร์มการตรวจสอบสภาพฝาย

โครงการพัฒนาระบบสารสนเทศการตรวจประเมินสภาพฝายและการบริหารจัดการ  
พื้นที่เสี่ยงภัยแล้งและน้ำท่วมในจังหวัดเชียงใหม่  
โดยองค์การบริหารส่วนจังหวัดเชียงใหม่ ร่วมกับมหาวิทยาลัยเชียงใหม่

รหัสฝาย : WCM230300301

ตำแหน่งที่ ชื่อฝาย หมู่ 3 ชื่อลำน้ำ ห้วยท่าทราย ลำน้ำสาขาของ แม่โป่ง

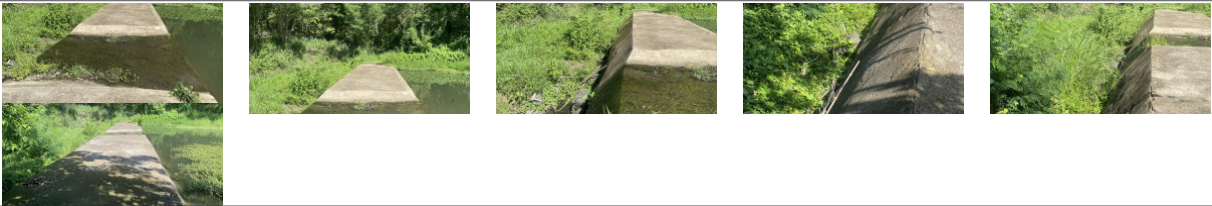
| 3.ส่วนควบคุม |

| องค์ประกอบ | ผลการตรวจสอบสภาพฝายด้วยสายตา | | | | | | | | | | | ขนาดความเสียหาย | หมายเหตุ |
|---|---|---|---|---|---|---|---|---|---|---|--|---|---|
| 3. ส่วนควบคุม (Control Sector) <input checked="" type="checkbox"/> ใช้งานได้ <input type="checkbox"/> ควรปรับปรุง <input type="checkbox"/> ควรรื้อถอนก่อสร้างใหม่ | | | | | | | | | | | | | |
| 3.1 ฝายควบคุมน้ำและบันไดปลา | ปกติ | ✓ | ✓ | ✓ | ✓ | ✓ | ✓ | ✓ | ✓ | ✓ | | <input type="checkbox"/> ไม่มี<br><input type="checkbox"/> มองไม่เห็น<br>อื่นๆ | |
| 3.2 กำแพงข้าง | ปกติ | ✓ | ✓ | ✓ | ✓ | ✓ | ✓ | ✓ | ✓ | ✓ | | <input type="checkbox"/> ไม่มี<br><input type="checkbox"/> มองไม่เห็น<br>อื่นๆ | |
