แบบฟอร์มการตรวจสภาพฝาย

โครงการพัฒนาระบบสารสนเทศการตรวจประเมินสภาพฝายและการบริหารจัดการ
พื้นที่เสี่ยงภัยแล้งและน้ำท่วมในจังหวัดเชียงใหม่
โดยองค์การบริหารส่วนจังหวัดเชียงใหม่ ร่วมกับมหาวิทยาลัยเชียงใหม่

รหัสฝาย : WCM230400401

ตำแหน่งที่ ชื่อฝาย สายลมจอย ชื่อลำน้ำ แม่ลาย ลำน้ำสาขาของ แม่กวัง

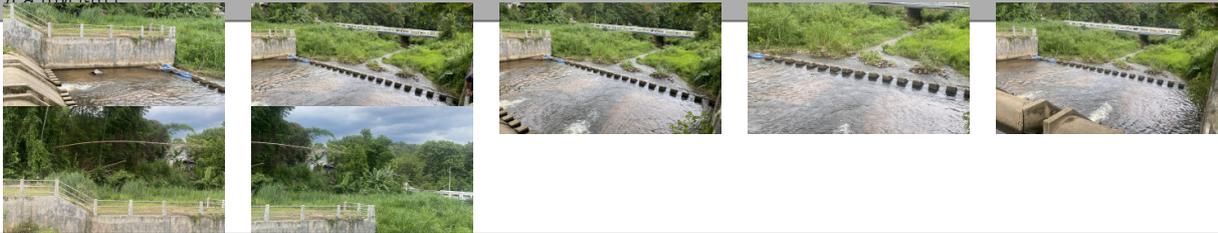
4. ส่วนท้ายเบม

4.4 แผงปะทะด้านท้ายน้ำ	ปกติ												<input checked="" type="checkbox"/> ไม่มี <input type="checkbox"/> มองไม่เห็น อื่นๆ
	น้อย												
	ปานกลาง												
	มาก
