# การตรวจสภาพฝายและแนวทางแก้ไขปรับปรุงเพื่อเพิ่มประสิทธิภาพฝาย ในจังหวัดเชียงใหม่

รหัสฝายที่ : WCM011100101

ชื่อฝาย ประตุมหามิ่งทวาย 1 ชื่อลำน้ำ ปิง ลำน้ำสาขาของ เจ้าพระยา ประเภทลำน้ำ แม่น้ำสายหลัก วันที่สำรวจ 19 พ.ค. 68  
หมู่บ้าน หมู่ที่ 1 นองหอย ตำบล นองหอย อำเภอ เมืองเชียงใหม่ จังหวัด เชียงใหม่  
ก่อสร้าง เมื่อปี พ.ศ. 2540 อายุฝาย 28 หน่วยงานรับผิดชอบ ตำรวจภูธร ออกแบบเอง

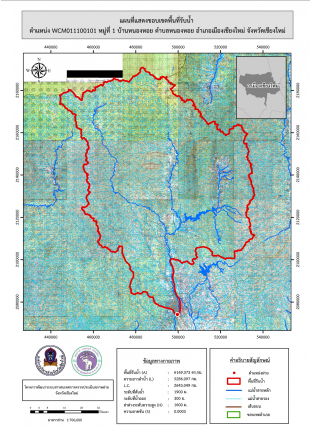
| พื้นที่รับน้ำของฝายและข้อมูลประกอบ | | สภาพโดยรวมของฝายและแนวทางแก้ไขปรับปรุงเบื้องต้น |
|---|---|---|
| | <p><u>ข้อมูลพื้นที่รับน้ำของฝาย</u></p> <p>A = 6169.37 ตารางกิโลเมตร</p> <p>L = 5286.1 กิโลเมตร</p> <p>LC = 2643.05 กิโลเมตร</p> <p>H = 1600 เมตร</p> <p>s = 0</p> <p>Return period = 100 ปี</p> <p>อัตราการไหลสูงสุด = 547.34 ลบ.ม./วินาที</p> | <p><b>สภาพโดยรวมของฝาย</b></p> <p>ประตูน้ำบานเดียวที่ก่อสร้างขึ้นเพื่อการควบคุมการไหลของน้ำ แม้จะสามารถใช้งานได้ในระดับหนึ่ง แต่ด้วยลักษณะโครงสร้างที่ไม่มีฝายรองรับ ทำให้การเก็บกักน้ำมีข้อจำกัด ไม่สามารถควบคุมระดับน้ำได้อย่างมีประสิทธิภาพ โดยเฉพาะในฤดูแล้งที่ปริมาณน้ำมีน้อย</p> <p>อีกทั้งการกระจายน้ำเข้าสู่พื้นที่เกษตรหรือระบบส่งน้ำยังไม่สม่ำเสมอ นอกจากนี้ การขาดโครงสร้างเสริม เช่น ฝายหรือระบบสลายพลังงาน อาจก่อให้เกิดการกัดเซาะบริเวณท้ายน้ำ ส่งผลต่อความมั่นคงของตลิ่งและโครงสร้างโดยรวม ขณะเดียวกันยังพบปัญหาตะกอนและวัชพืชสะสมที่กีดขวางการไหล ซึ่งหากไม่มีการบำรุงรักษาอย่างต่อเนื่อง จะทำให้ประสิทธิภาพของการใช้งานลดลงในระยะยาว</p> <p><b>แนวทางแก้ไขปรับปรุงเบื้องต้น</b></p> <p>ประตูน้ำมีสภาพแข็งแรง โครงสร้างโดยรวมอยู่ในเกณฑ์ดี</p> <p>ไม่มีความเสียหายที่ส่งผลต่อการใช้งาน ระบบเครื่องกว้านและคันชักยังคงทำงานได้ตามปกติ สามารถเปิด-ปิดบานระบายเพื่อควบคุมการกักเก็บและการระบายน้ำได้อย่างมีประสิทธิภาพ</p> <p>ทั้งยังเฝ้าต่อการจัดการน้ำเพื่อการเกษตรและการอุปโภคบริโภคในพื้นที่โดยรอบ</p> |
