การตรวจสภาพฝายและแนวทางแก้ไขปรับปรุงเพื่อเพิ่มประสิทธิภาพฝาย ในจังหวัดเชียงใหม่

รหัสฝายที่ : WCM011100702

ชื่อฝาย พญาคำ (ประตูน้ำ2) ชื่อลำน้ำ พญาคำ ลำน้ำสาขาของ ประเภทลำน้ำ ลำเหมือง วันที่สำรวจ 19 พ.ค. 68
 หมู่บ้าน หมู่ที่ 7 ชัยพฤกษ์ ตำบล นองหอย อำเภอ เมืองเชียงใหม่ จังหวัด เชียงใหม่
 ก่อสร้าง เมื่อปี พ.ศ. 2538 อายุฝาย >30 หน่วยงานรับผิดชอบ กรมชลประทาน ใช้แบบมาตรฐาน : กรมชลประทาน

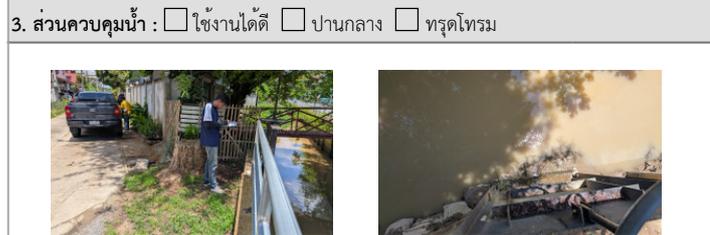
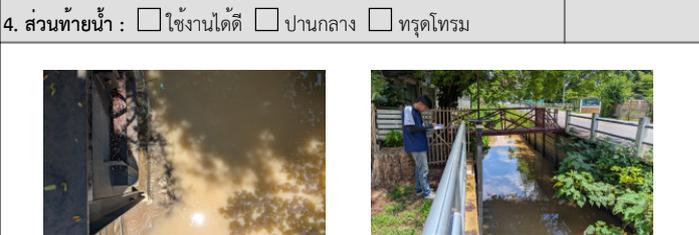
3. ส่วนควมคุมน้ำ : <input type="checkbox"/> ใช้งานได้ดี <input type="checkbox"/> ปานกลาง <input type="checkbox"/> ทรุดโทรม	4. ส่วนท้ายน้ำ : <input type="checkbox"/> ใช้งานได้ดี <input type="checkbox"/> ปานกลาง <input type="checkbox"/> ทรุดโทรม
