การตรวจสอบสภาพฝายและแนวทางแก้ไขปรับปรุงเพื่อเพิ่มประสิทธิภาพฝาย ในจังหวัดเชียงใหม่

รหัสฝายที่ : WCM050100203

ชื่อฝาย บ้านโพธิ์ทองเจริญ (ชอย 9) ชื่อลำน้ำ ห้วยฮ้องฮัก ลำน้ำสาขาของ แม่กวาง/ปิง ประเภทลำน้ำ ลำเหมือง วันที่สำรวจ 19 พ.ค. 68
 หมู่บ้าน หมู่ที่ 2 โพธิ์ทองเจริญ ตำบล เจริญดอย อำเภอ ดอยสะเก็ด จังหวัด เชียงใหม่
 ก่อสร้าง เมื่อปี พ.ศ. 2538 อายุฝาย 30 หน่วยงานรับผิดชอบ กรมชลประทาน ใช้แบบมาตรฐาน : กรมชลประทาน

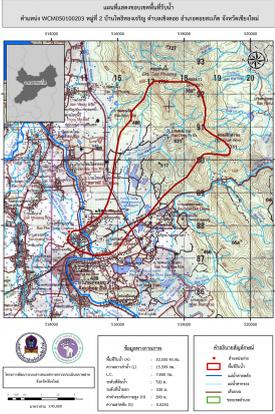
พื้นที่รับน้ำของฝายและข้อมูลประกอบ	สภาพโดยรวมของฝายและแนวทางแก้ไขปรับปรุงเบื้องต้น
<p><u>ข้อมูลพื้นที่รับน้ำของฝาย</u></p> <p>A = 10.55 ตารางกิโลเมตร</p> <p>L = 15.6 กิโลเมตร</p> <p>LC = 7.8 กิโลเมตร</p> <p>H = 390 เมตร</p> <p>s = 0.02</p> <p>c = 0.2</p> <p>l = 43.68 มิลลิเมตร/ชั่วโมง</p> <p>Return period = 100 ปี</p> <p>อัตราการไหลสูงสุด = 25.62 ลบ.ม./วินาที</p>
