การตรวจสอบสภาพฝายและแนวทางแก้ไขปรับปรุงเพื่อเพิ่มประสิทธิภาพฝาย ในจังหวัดเชียงใหม่

รหัสฝายที่ : WCM050100701

ชื่อฝาย บ้านร่องซึ่เหล็ก ชื่อลำน้ำ แม่ซึ่เหล็ก ลำน้ำสาขาของ แม่กวง/ปิง ประเภทลำน้ำ ลำห้วย วันที่สำรวจ 15 พ.ค. 68
 หมู่บ้าน หมู่ที่ 7 ร่องซึ่เหล็ก ตำบล เจริญดอย อำเภอ ดอยสะเก็ด จังหวัด เชียงใหม่
 ก่อสร้าง เมื่อปี พ.ศ. 2530 อายุฝาย 38 หน่วยงานรับผิดชอบ กรมชลประทาน ออกแบบเอง

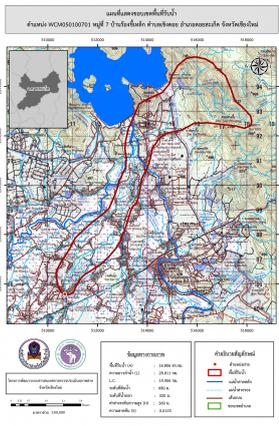
พื้นที่รับน้ำของฝายและข้อมูลประกอบ	สภาพโดยรวมของฝายและแนวทางแก้ไขปรับปรุงเบื้องต้น
<p><u>ข้อมูลพื้นที่รับน้ำของฝาย</u></p> <p>A = 16.81 ตารางกิโลเมตร</p> <p>L = 28.81 กิโลเมตร</p> <p>LC = 14.41 กิโลเมตร</p> <p>H = 360 เมตร</p> <p>s = 0.01</p> <p>c = 0.2</p> <p>l = 25.95 มิลลิเมตร/ชั่วโมง</p> <p>Return period = 100 ปี</p> <p>อัตราการไหลสูงสุด = 24.24 ลบ.ม./วินาที</p>
