การตรวจสอบสภาพฝายและแนวทางแก้ไขปรับปรุงเพื่อเพิ่มประสิทธิภาพฝาย ในจังหวัดเชียงใหม่

รหัสฝายที่ : WCM050100702

ชื่อฝาย ฝายประตูช้างวัดร่องซี้เหล็ก ชื่อลำน้ำ แม่ซี้เหล็ก ลำน้ำสาขาของ แม่กวง/ปิง ประเภทลำน้ำ ลำห้วย วันที่สำรวจ 19 พ.ค. 68
 หมู่บ้าน หมู่ที่ 7 ร่องซี้เหล็ก ตำบล เจริญดอย อำเภอ ดอยสะเก็ด จังหวัด เชียงใหม่
 ก่อสร้าง เมื่อปี พ.ศ. 2552 อายุฝาย 16 หน่วยงานรับผิดชอบ กรมชลประทาน ใช้แบบมาตรฐาน : กรมชลประทาน

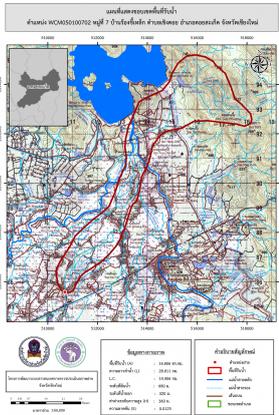
พื้นที่รับน้ำของฝายและข้อมูลประกอบ	สภาพโดยรวมของฝายและแนวทางแก้ไขปรับปรุงเบื้องต้น
<p>ข้อมูลพื้นที่รับน้ำของฝาย</p> <p>A = 16.81 ตารางกิโลเมตร</p> <p>L = 28.81 กิโลเมตร</p> <p>LC = 14.41 กิโลเมตร</p> <p>H = 360 เมตร</p> <p>s = 0.01</p> <p>c = 0.2</p> <p>l = 25.95 มิลลิเมตร/ชั่วโมง</p> <p>Return period = 100 ปี</p> <p>อัตราการไหลสูงสุด = 24.24 ลบ.ม./วินาที</p>
