การตรวจสอบสภาพฝายและแนวทางแก้ไขปรับปรุงเพื่อเพิ่มประสิทธิภาพฝาย ในจังหวัดเชียงใหม่

รหัสฝายที่ : WCM050100801

ชื่อฝาย ลำเหมืองหมู่ 8  
 ชื่อลำน้ำ ลำเหมืองชลประทาน  
 ลำน้ำสาขาของ แม่งวง/ปิง  
 ประเภทลำน้ำ ลำเหมือง  
 วันที่สำรวจ 6 พ.ค. 68  
 หมู่บ้าน หมู่ที่ 8 ลวงใต้ ตำบล เจริญดอย อำเภอ ดอยสะเก็ด จังหวัด เชียงใหม่  
 ก่อสร้าง เมื่อปี พ.ศ. 2560 อายุฝาย 8  
 หน่วยงานรับผิดชอบ กรมชลประทาน ใช้แบบมาตรฐาน : กรมชลประทาน

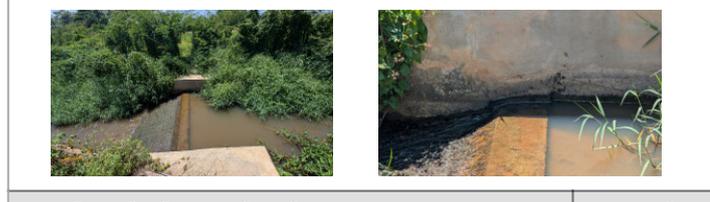
3. ส่วนควบคุมน้ำ : <input checked="" type="checkbox"/> ใช้งานได้ดี <input type="checkbox"/> ปานกลาง <input type="checkbox"/> ทรุดโทรม	ตะกอนมีน้อย	4. ส่วนท้ายน้ำ : <input checked="" type="checkbox"/> ใช้งานได้ดี <input type="checkbox"/> ปานกลาง <input type="checkbox"/> ทรุดโทรม	ตะกอนมีน้อย
