ชื่อฝาย ร่องซัดฝาย 2 ชื่อลำน้ำ ร่องซัดฝาย ลำน้ำสาขาของ แม่โป่ง/แม่แก้ว ประเภทลำน้ำ ลำห้วย วันที่สำรวจ 20 พ.ค. 68
 หมู่บ้าน หมู่ที่ 3 สันตันแทนเหนือ ตำบล แม่คือ อำเภอ ดอยสะเก็ด จังหวัด เชียงใหม่
 ก่อสร้าง เมื่อปี พ.ศ. 2528 อายุฝาย 40 หน่วยงานรับผิดชอบ กรมชลประทาน ใช้แบบมาตรฐาน : กรมชลประทาน

พิกัดฝาย			
X(UTM)	510817	Y(UTM)	2077321

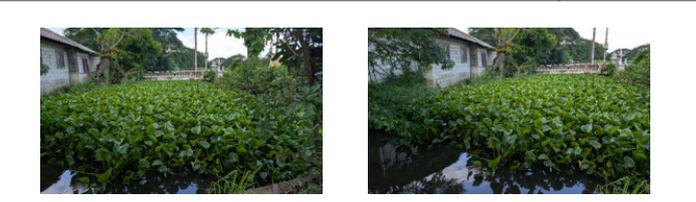
1. ส่วนป้องกันเหนือน้ำ : <input checked="" type="checkbox"/> ใช้งานได้ดี <input type="checkbox"/> ปานกลาง <input type="checkbox"/> ทรุดโทรม	ตะกอนมีมาก	2. ส่วนเหนือน้ำ : <input checked="" type="checkbox"/> ใช้งานได้ดี <input type="checkbox"/> ปานกลาง <input type="checkbox"/> ทรุดโทรม	ตะกอนมีมาก

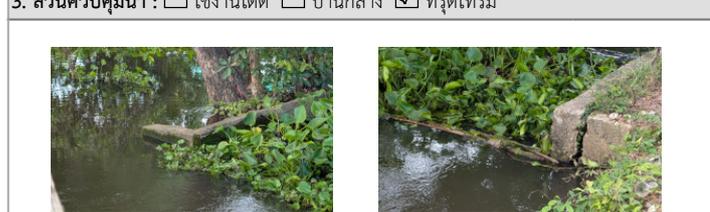
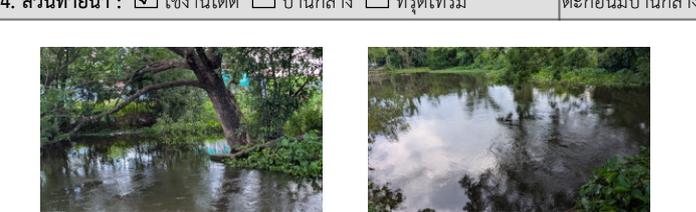
3. ส่วนควบคุมน้ำ : <input type="checkbox"/> ใช้งานได้ดี <input type="checkbox"/> ปานกลาง <input checked="" type="checkbox"/> ทรุดโทรม	ตะกอนมีปานกลาง	4. ส่วนท้ายน้ำ : <input checked="" type="checkbox"/> ใช้งานได้ดี <input type="checkbox"/> ปานกลาง <input type="checkbox"/> ทรุดโทรม	ตะกอนมีปานกลาง

<p>ข้อมูลพื้นที่รับน้ำของฝาย</p> <p>A = 46.44 ตารางกิโลเมตร</p> <p>L = 57.64 กิโลเมตร</p> <p>LC = 28.82 กิโลเมตร</p> <p>H = 370 เมตร</p> <p>s = 0.01</p> <p>Return period = 100 ปี</p> <p>อัตราการไหลสูงสุด = 9.55 ลบ.ม./วินาที</p>	<p>สภาพโดยรวมของฝาย</p> <p>ฝายคอนกรีตก่อสร้างเมื่อปี พ.ศ. 2528 มีอายุ 40 ปี มีสภาพในแต่ละส่วนดังนี้ ส่วน Protection เหนือหน้า : พืชและลาดด้านข้างที่เป็นดินธรรมชาติ มีวัชพืชและตะกอนสะสมปริมาณมาก สามารถใช้งานได้ ส่วนเหนือหน้า : พืชและลาดด้านข้างเป็นคันดิน มีวัชพืชและตะกอนสะสมปริมาณมาก สามารถใช้งานได้ ส่วนควบคุมน้ำ : ควรทำการรื้อถอนก่อสร้างใหม่ เนื่องจากมีสภาพที่ค่อนข้างเก่า โครงสร้างไม่แข็งแรงพอที่จะทนน้ำ ส่วนท้ายน้ำ : สามารถใช้งานได้ แต่มีตะกอนและวัชพืชปริมาณปานกลาง ส่วน Protection ท้ายน้ำ : สามารถใช้งานได้ แต่มีตะกอนและวัชพืชสะสมปริมาณน้อย ระบบส่งน้ำ : สามารถใช้งานได้ มีสภาพตะกอนหน้าฝาย : สะสมปริมาณมาก</p> <p>แนวทางแก้ไขปรับปรุงเบื้องต้น</p> <p>ฝายดังกล่าวก่อสร้างมาเป็นเวลานานจนมีสภาพเก่าและทรุดโทรม โครงสร้างโดยรวมเริ่มเสื่อมสภาพ ไม่สามารถรองรับแรงดันน้ำหรือปฏิบัติหน้าที่ในการกักเก็บและส่งน้ำได้อย่างมีประสิทธิภาพเหมือนเดิม อีกทั้งยังอาจก่อให้เกิดความเสี่ยงต่อความมั่นคงปลอดภัยของพื้นที่โดยรอบ โดยเฉพาะในช่วงฤดูฝนที่มีปริมาณน้ำหลากสูง ดังนั้นจึงควรมีการรื้อถอนโครงสร้างเดิมและก่อสร้างฝายใหม่ที่ได้มาตรฐาน แข็งแรง และเหมาะสมกับสภาพพื้นที่ เพื่อให้สามารถใช้งานได้มีประสิทธิภาพและยั่งยืนในระยะยาว</p>

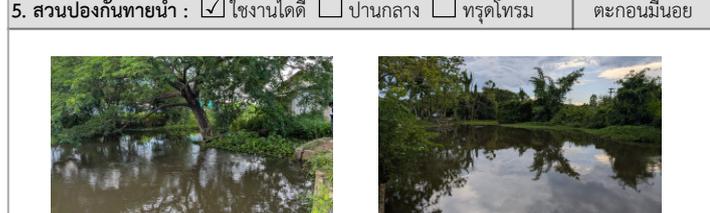
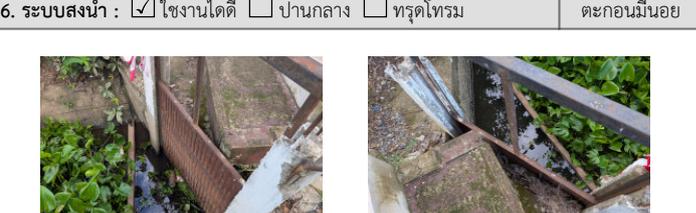
5. ส่วนป้องกันท้ายน้ำ : <input checked="" type="checkbox"/> ใช้งานได้ดี <input type="checkbox"/> ปานกลาง <input type="checkbox"/> ทรุดโทรม	ตะกอนมีน้อย	6. ระบบส่งน้ำ : <input checked="" type="checkbox"/> ใช้งานได้ดี <input type="checkbox"/> ปานกลาง <input type="checkbox"/> ทรุดโทรม	ตะกอนมีน้อย
